## Reseña de Señal de Nivelación

Número: **804159**  
Nombre: **SSK16,300**  
Línea o Ramal: **804. Guardo - Balneario Corconte**

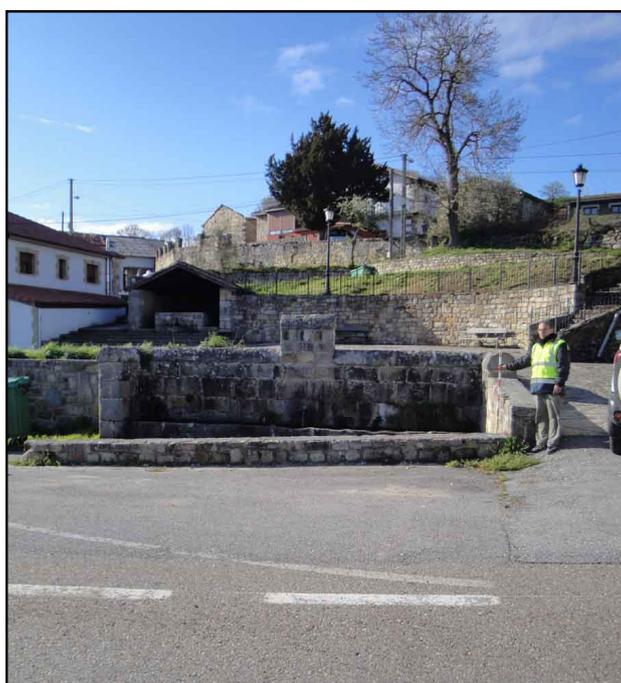
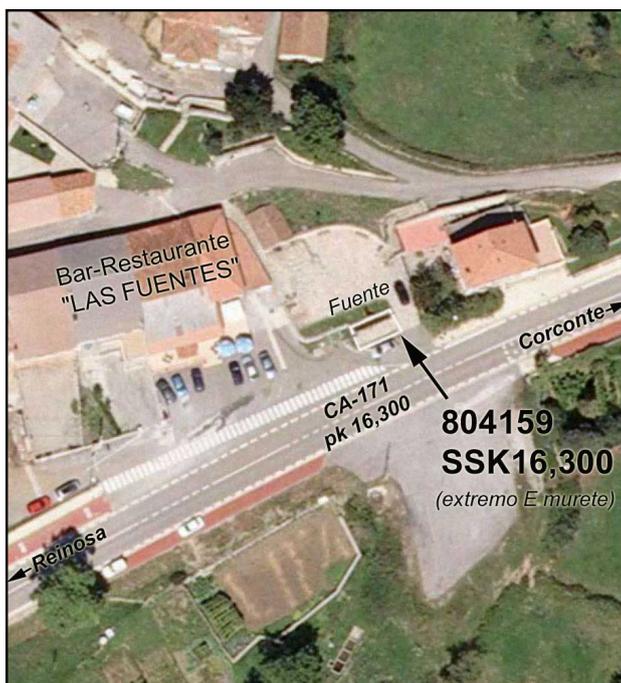
Clavo metálico semiesférico incrustado en la margen izquierda sentido Corconte de la carretera C-171, en el pk 16,300, en el murete S (el más próximo) del recinto de una fuente. La señal está sobre el extremo E, según foto y croquis.  
Distancia unos 700 m de la señal anterior.
