Reseña de Señal de Nivelación

Número: **804162**
Nombre: **SSBOLMIR NORTE**
Línea o Ramal: **804. Guardo - Balneario Corconte**

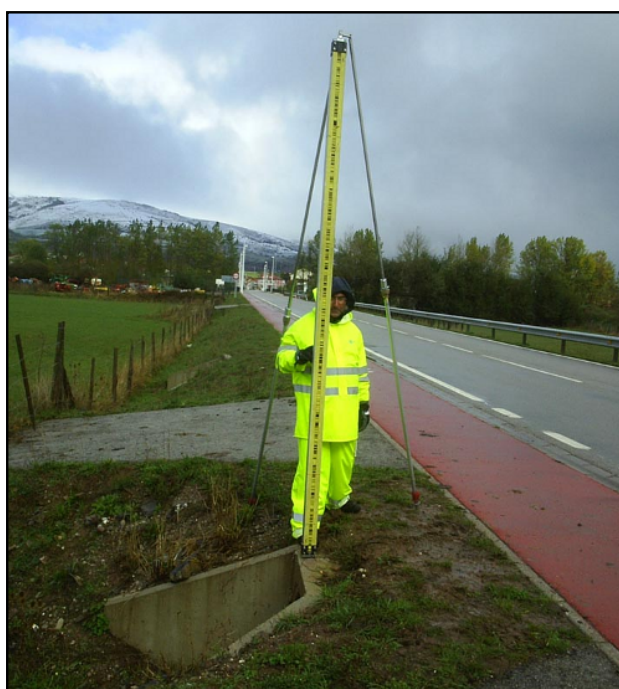
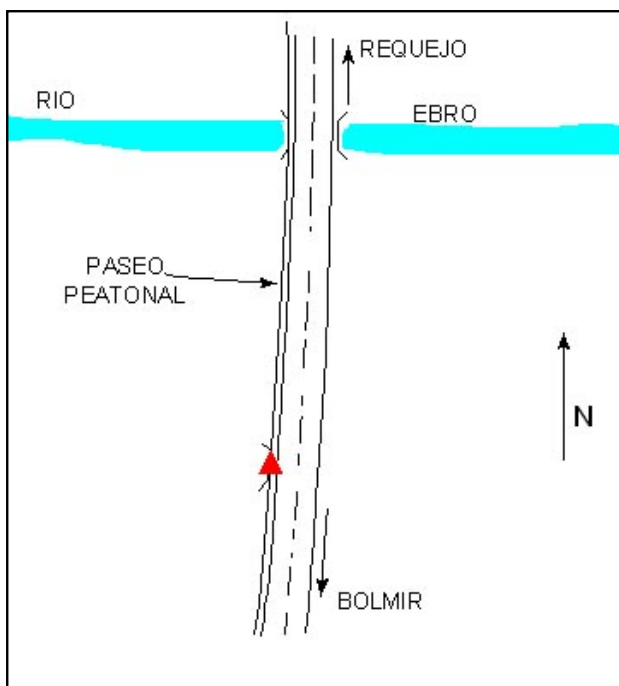
Clavo situado sobre imposta de alcantarilla en el margen izquierdo de la carretera de Bolmir a Requejo, a unos 900 metros desde la Iglesia de Bolmir.
