## Reseña de Señal de Nivelación

Número: **810057**  
Nombre: **SSK 16,6**  
Línea o Ramal: **810. Zaragoza - Alcorisa**

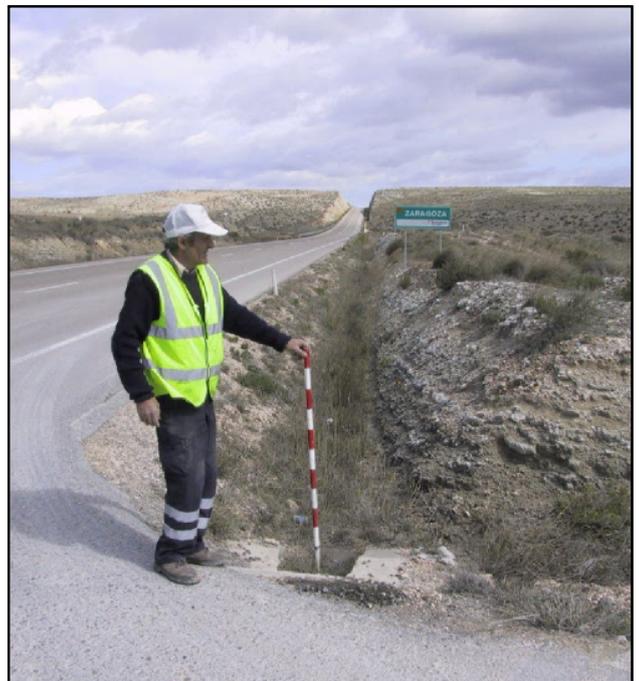
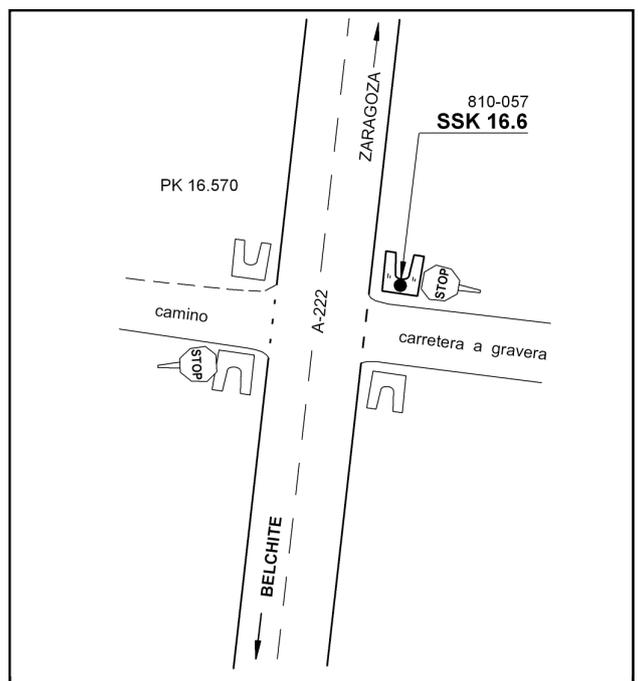
Clavo metálico semiesférico incrustado aproximadamente en el Km. 16,570 de la margen Este de la Carretera A-222, sobre una alcantarilla en el extremo Norte del paso de cuneta de la carretera a una gravera, en el centro de la cara superior del muro de la alcantarilla, según croquis. Dista unos 900 m. de la señal número 810 056.
