## Reseña de Señal de Nivelación

**Número:** 810059  
**Nombre:** SSK 18,2  
**Línea o Ramal:** 810. Zaragoza - Alcorisa

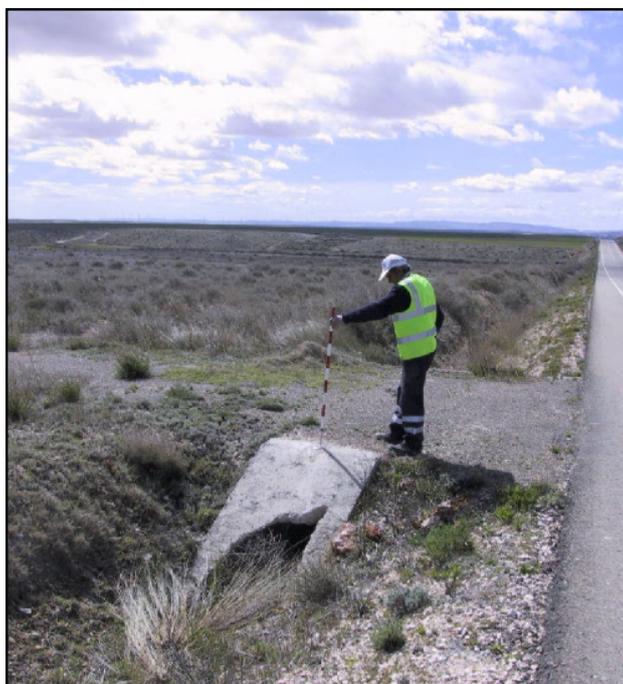
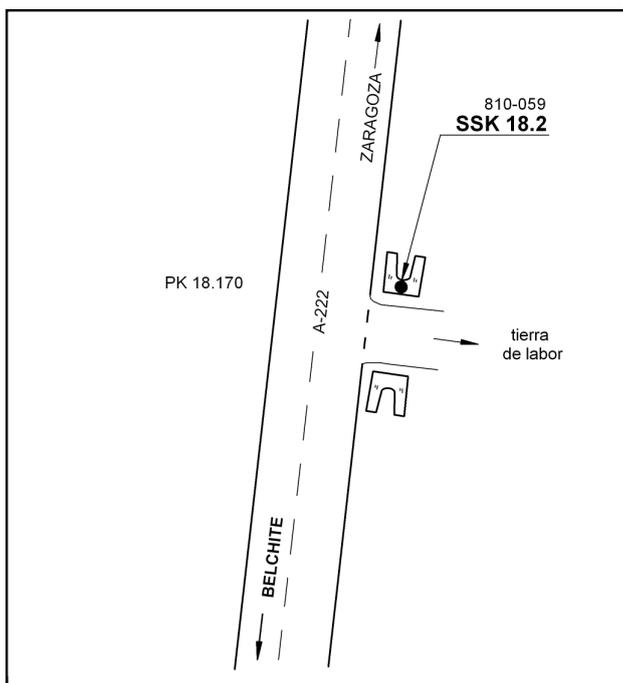
Clavo metálico semiesférico incrustado aproximadamente en el Km. 18,170 de la margen Este de la Carretera A-222, sobre una alcantarilla en el extremo Norte de un paso de cuneta en el acceso a una tierra de labor, en el centro de la cara superior del muro de la alcantarilla, según croquis. Dista unos 1.025 m. de la señal número 810 058.
