## Reseña de Señal de Nivelación

**Número:** 810068  
**Nombre:** SSK 24,3  
**Línea o Ramal:** 810. Zaragoza - Alcorisa

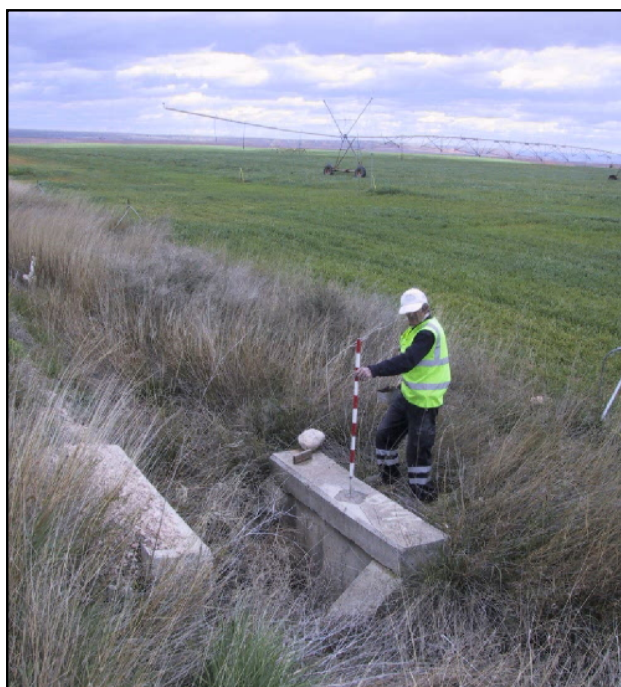
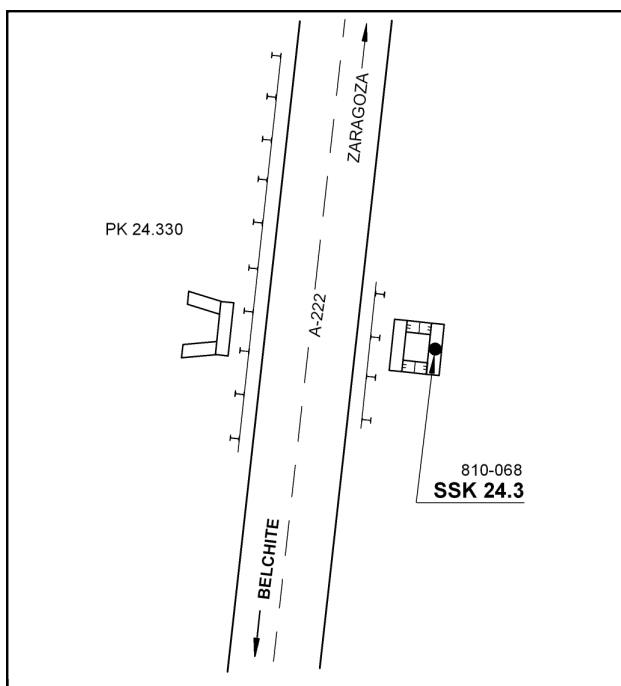
Clavo metálico semiesférico incrustado aproximadamente en el Km. 24,330 de la margen Este de la Carretera A-222, sobre el centro de la cara superior de la imposta del muro posterior de una arqueta-alcantarilla, según croquis. Dista unos 825 m. de la señal número 810 067.
