## Reseña de Señal de Nivelación

**Número:** 810076  
**Nombre:** SSK 30,9  
**Línea o Ramal:** 810. Zaragoza - Alcorisa

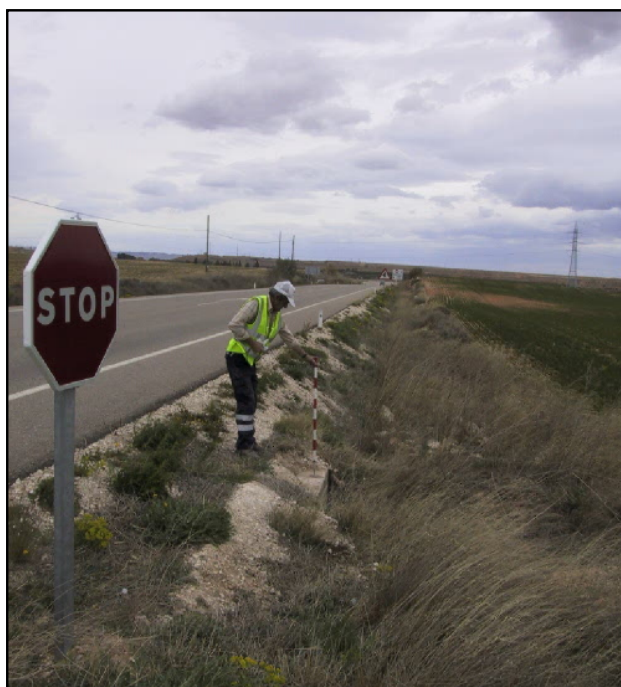
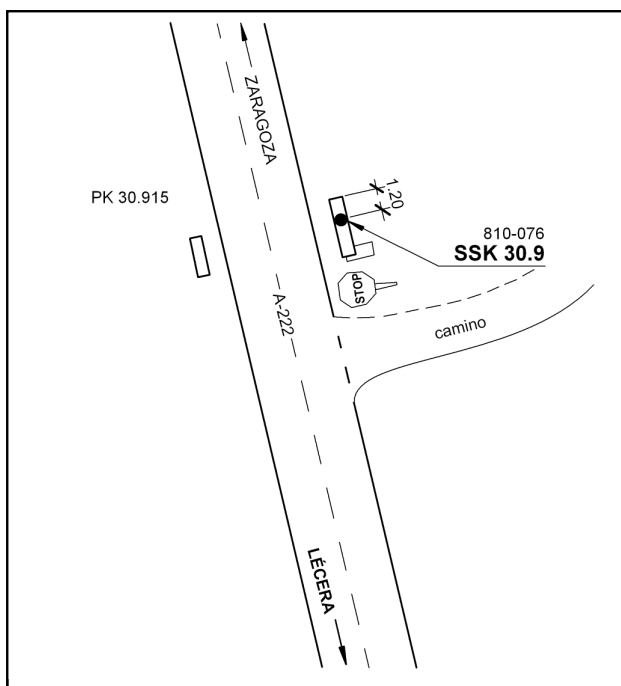
Clavo metálico semiesférico incrustado aproximadamente en el Km. 30,915 de la margen Este de la Carretera A-222, sobre la cara superior del muro de una alcantarilla, al Norte de un camino; a 1.20 metros del extremo Norte del muro, según croquis. Dista unos 1.215 m. de la señal número 810 075.
