## Reseña de Señal de Nivelación

**Número:** 810077  
**Nombre:** SSK 31,8  
**Línea o Ramal:** 810. Zaragoza - Alcorisa

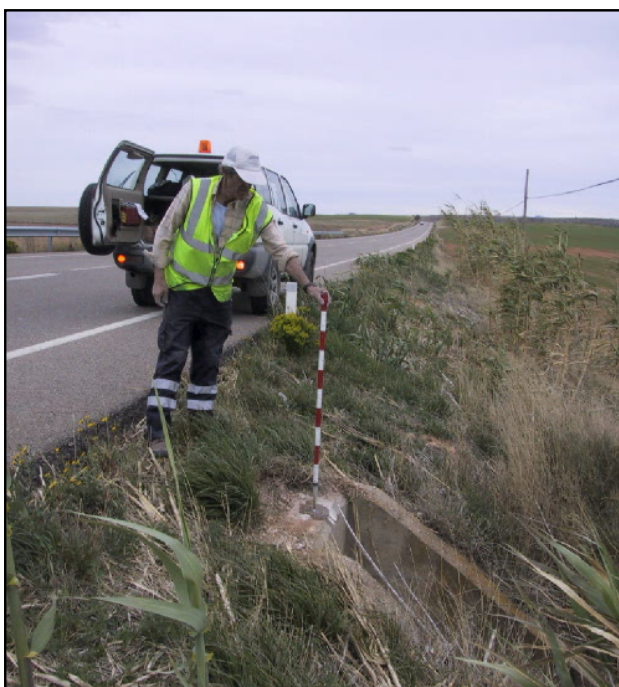
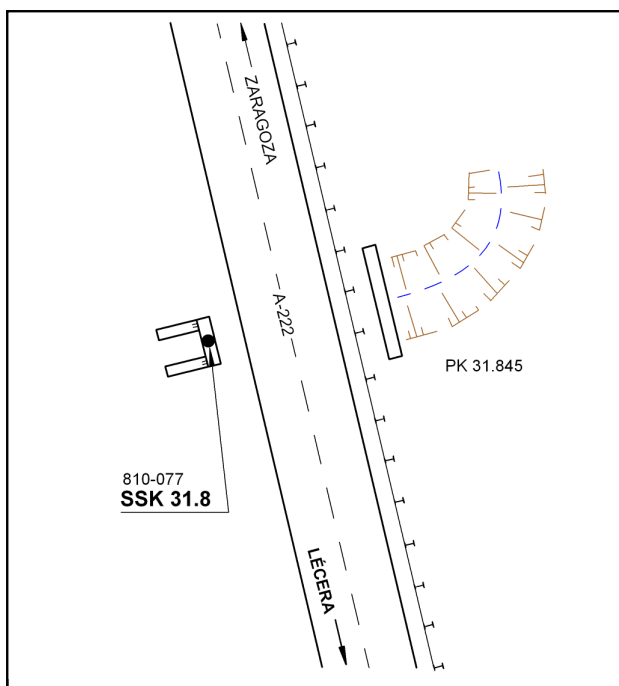
Clavo metálico semiesférico incrustado aproximadamente en el Km. 31,845 de la margen Oeste de la Carretera A-222, sobre el centro de la cara superior del muro de una alcantarilla con aletas, según croquis. Dista unos 930 m. de la señal número 810 076.
