## Reseña de Señal de Nivelación

**Número:** 810087  
**Nombre:** SSK 39,0  
**Línea o Ramal:** 810. Zaragoza - Alcorisa

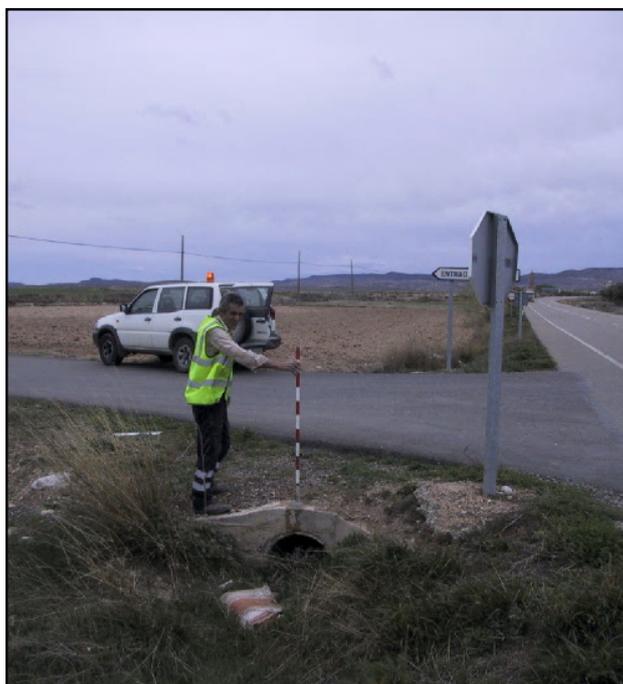
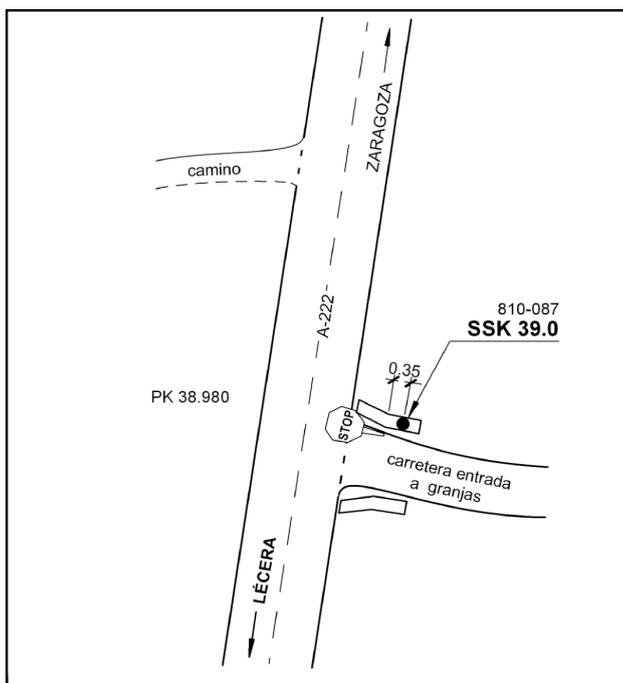
Clavo metálico semiesférico incrustado aproximadamente en el Km. 38,980 de la margen Este de la Carretera A-222, sobre una alcantarilla en el extremo Norte del paso de cuneta de una carretera de entrada a granjas, en la cara superior del muro de la alcantarilla, según croquis. Dista unos 975 m. de la señal número 810 086.
