## Reseña de Señal de Nivelación

**Número:** 810152  
**Nombre:** SSK 1,6  
**Línea o Ramal:** 810. Zaragoza - Alcorisa

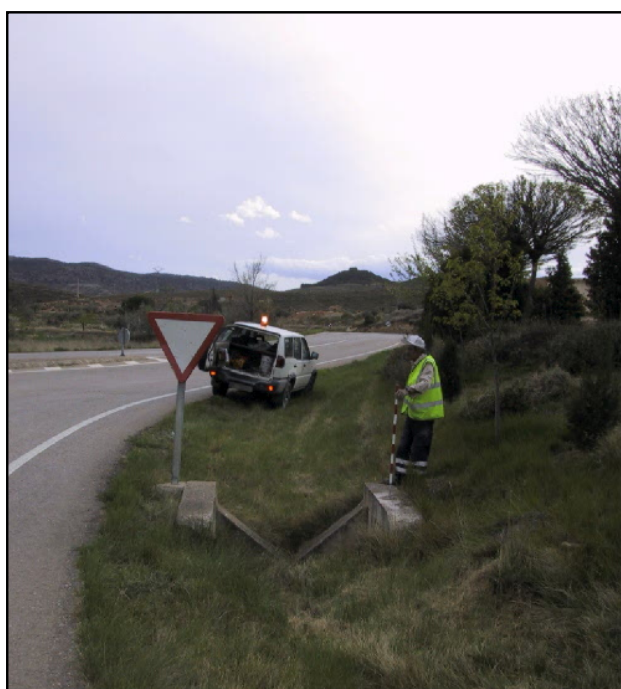
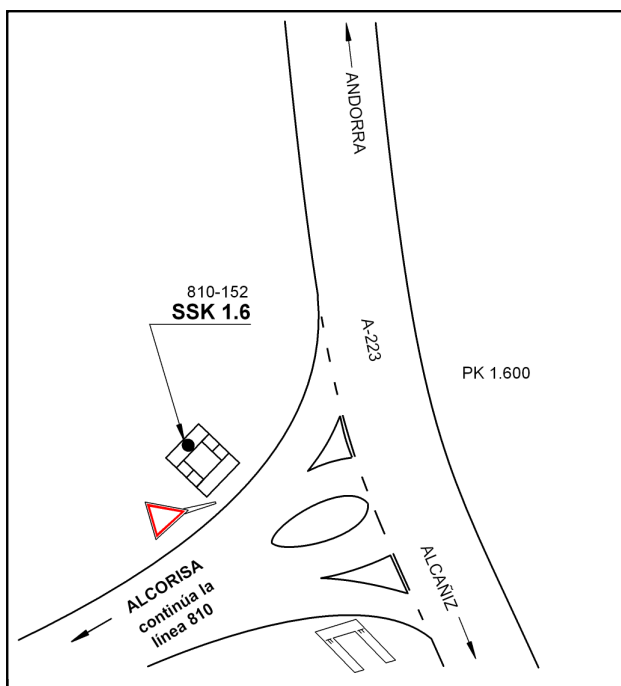
Clavo metálico semiesférico incrustado aproximadamente en el Km. 1,600 de la margen Oeste de la Carretera A-223, en el desvío de la TE-130 a Alcorisa, sobre el centro de la cara superior del muro posterior de una arqueta-alcantarilla, según croquis. Dista unos 1.000 m. de la señal número 810 151.
