## Reseña de Señal de Nivelación

**Número:** 810153  
**Nombre:** SS SURTIDOR  
**Línea o Ramal:** 810. Zaragoza - Alcorisa

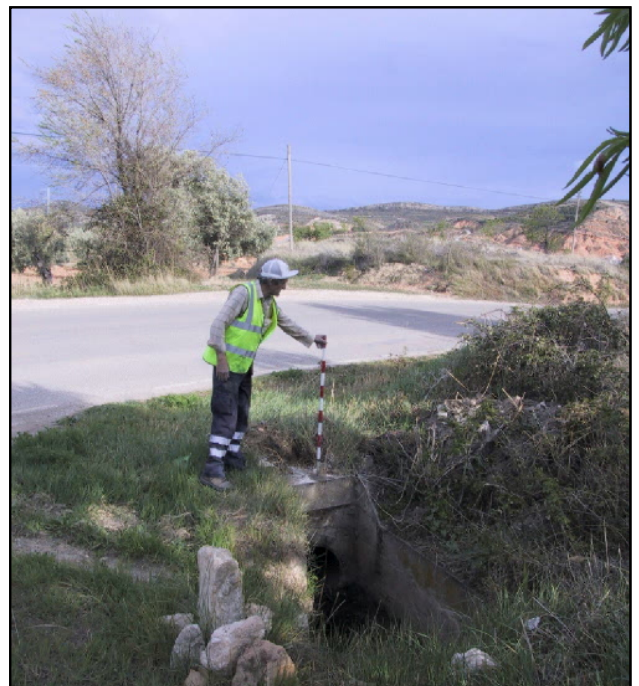
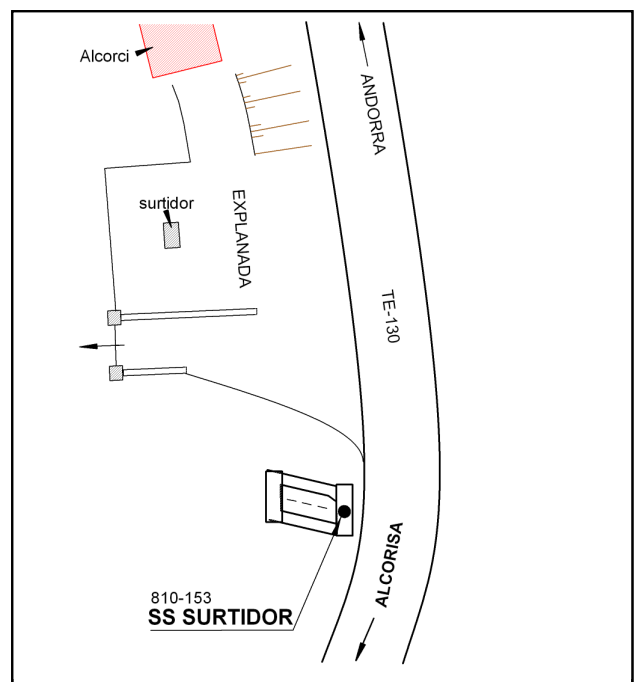
Clavo metálico semiesférico incrustado en la margen Oeste de la carretera TE-130, sobre el centro de la cara superior del muro de una pequeña alcantarilla, según croquis. Dista unos 950 m. de la señal número 810 152 y 1.200 metros del nodo 000 184 (Alcorisa).
