## Reseña de Señal de Nivelación

**Número:** 811008  
**Nombre:** SSK 277,6  
**Línea o Ramal:** 811. Caspe - Fraga

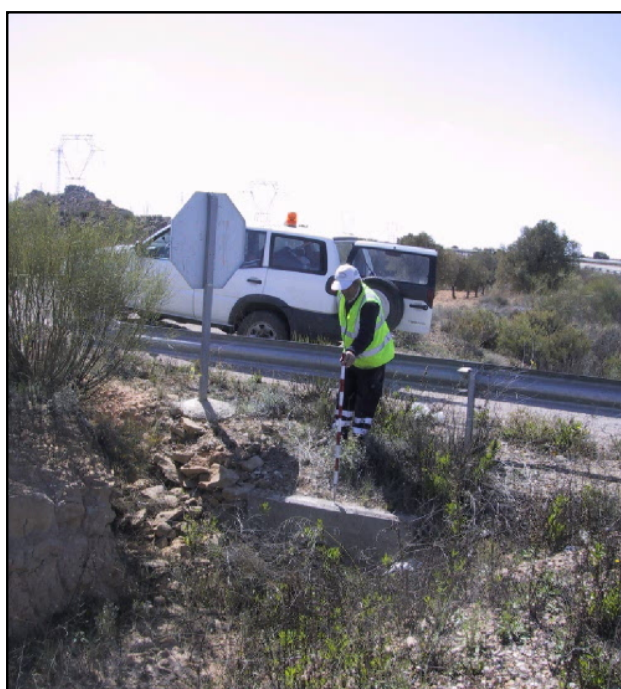
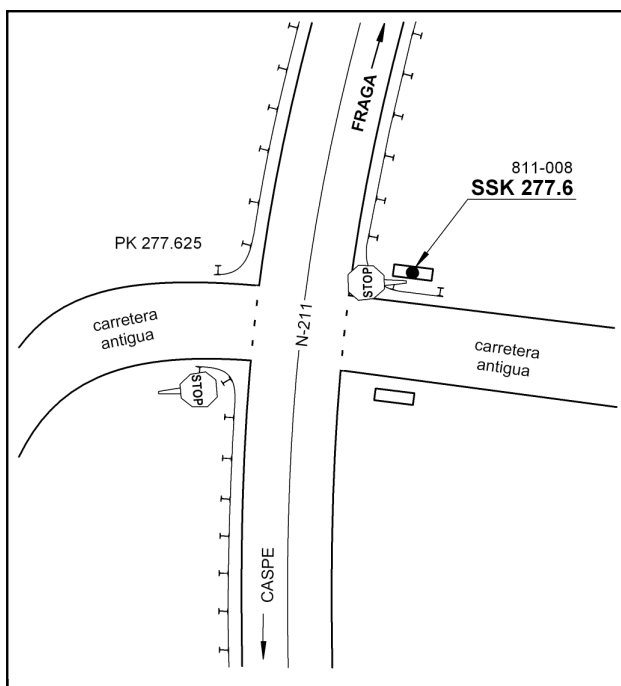
Clavo metálico semiesférico incrustado aproximadamente en el Km. 277,625 de la margen Este de la Carretera N-211, sobre una alcantarilla en el extremo Norte del paso de cuneta de un tramo de carretera antigua, en el centro de la cara superior del muro de la alcantarilla, según croquis. Dista unos 750 m. de la señal número 811 007.
