## Reseña de Señal de Nivelación

**Número:** 811021  
**Nombre:** SSK 287,8  
**Línea o Ramal:** 811. Caspe - Fraga

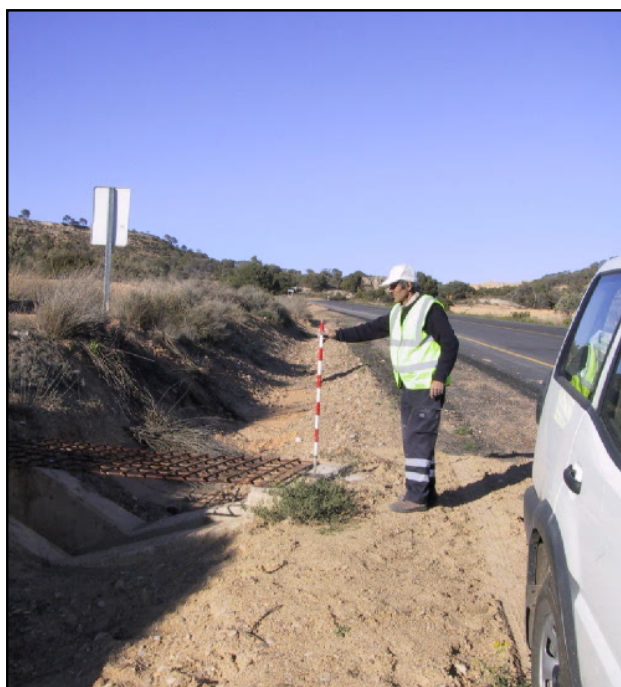
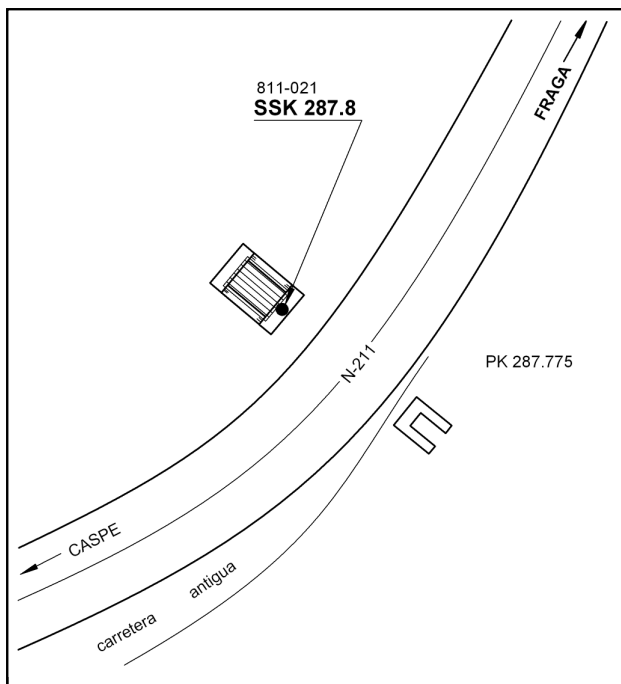
Clavo metálico semiesférico incrustado aproximadamente en el Km. 287,775 de la margen NO de la Carretera N-211, sobre el centro de la cara superior del muro más próximo a la calzada de una arqueta-alcantarilla, protegida con una rejilla, según croquis. Dista unos 900 m. de la señal número 811 020.
