## Reseña de Señal de Nivelación

**Número:** 811053  
**Nombre:** SSK 313,6  
**Línea o Ramal:** 811. Caspe - Fraga

**Municipio:** Mequinenza  
**Provincia:** Zaragoza  
**Hoja MTN50:** 415  
**Señal:** Secundaria      **En posición:** Vertical  
**Señalizada:** 05 de mayo de 2008  
**Nivelada:**

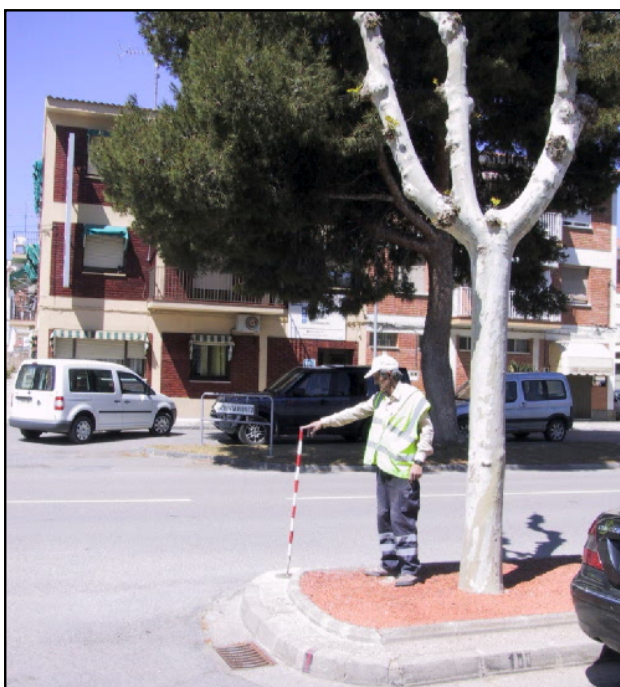
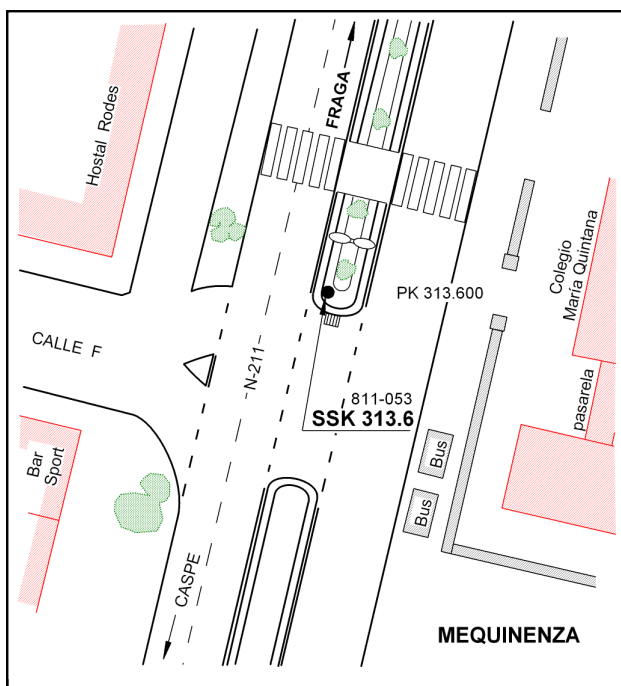
Clavo metálico semiesférico incrustado aproximadamente en el Km. 313,600 de la margen Este de la Carretera N-211, dentro del núcleo urbano de MEQUINENZA, sobre una pequeña acera de hormigón entre la calzada y un pequeño bordillo que sujeta la tierra de un jardín, según croquis. Dista unos 950 m. de la señal número 811 052.
