## Reseña de Señal de Nivelación

**Número:** 811054  
**Nombre:** SSK 314,3  
**Línea o Ramal:** 811. Caspe - Fraga

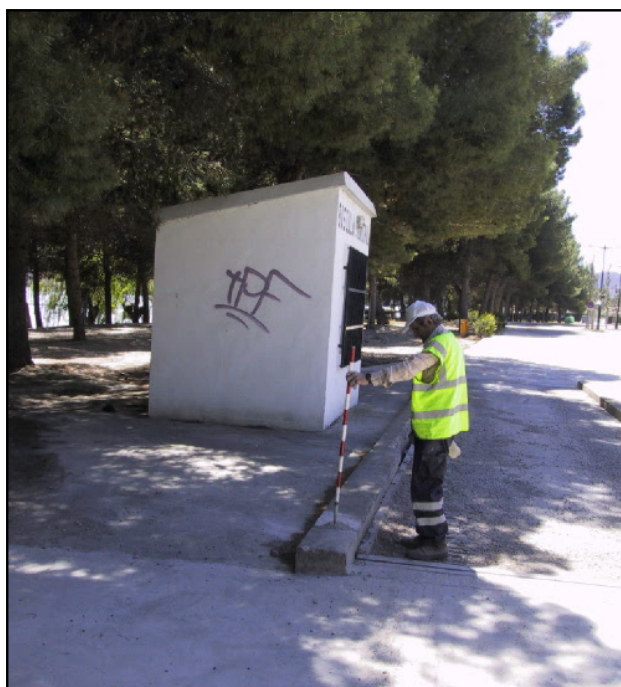
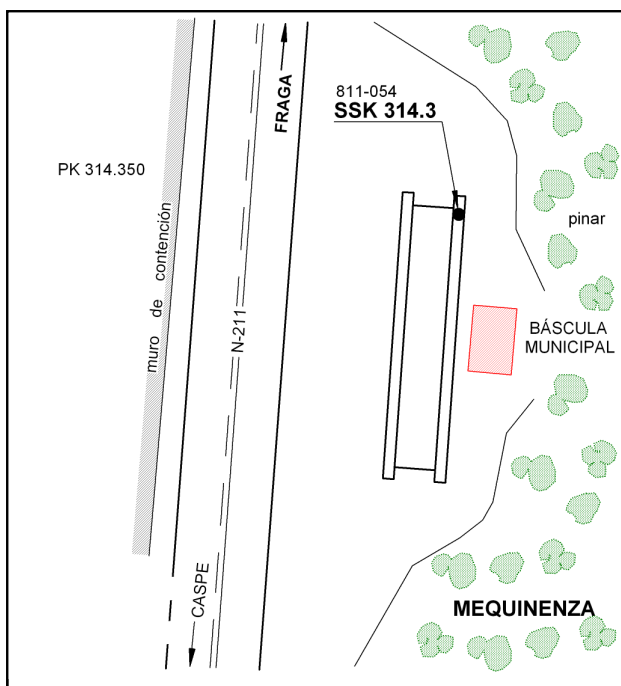
Clavo metálico semiesférico incrustado aproximadamente en el Km. 314,350 de la margen Este de la Carretera N-211, sobre el murete Este de la báscula municipal, en el extremo Norte del murete, según croquis. Dista unos 750 m. de la señal número 811 053.
