## Reseña de Señal de Nivelación

**Número:** 811072  
**Nombre:** SSK 329,1  
**Línea o Ramal:** 811. Caspe - Fraga

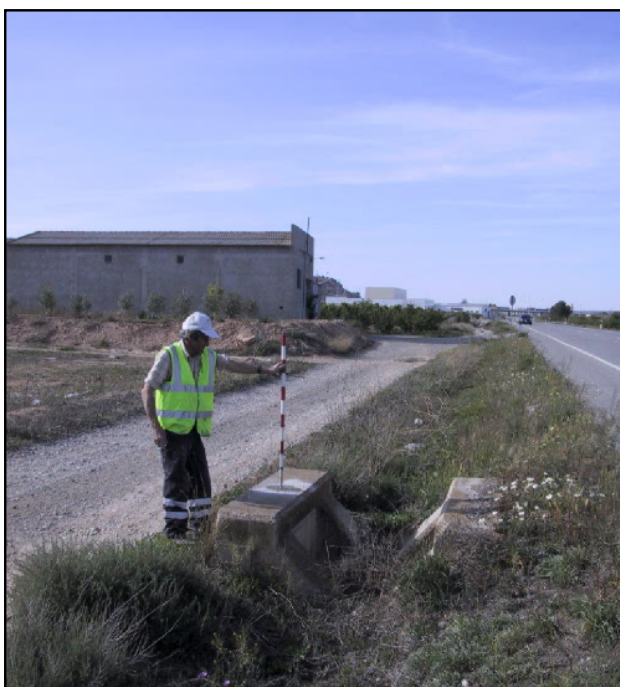
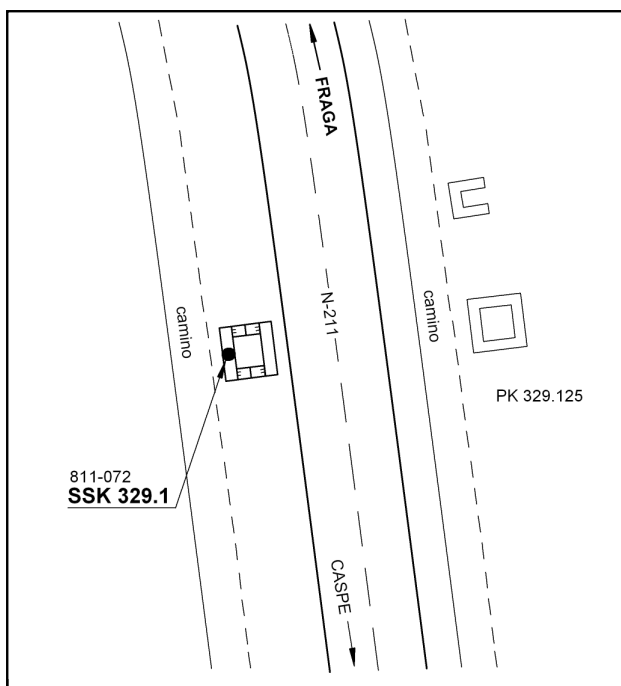
Clavo metálico semiesférico incrustado aproximadamente en el Km. 329,125 de la margen Oeste de la Carretera N-211, sobre el centro de la cara superior del muro posterior de una arqueta-alcantarilla, entre la carretera y un camino, según croquis. Dista unos 975 m. de la señal número 811 071.
