## Reseña de Señal de Nivelación

**Número:** 811073  
**Nombre:** SSK 330,3  
**Línea o Ramal:** 811. Caspe - Fraga

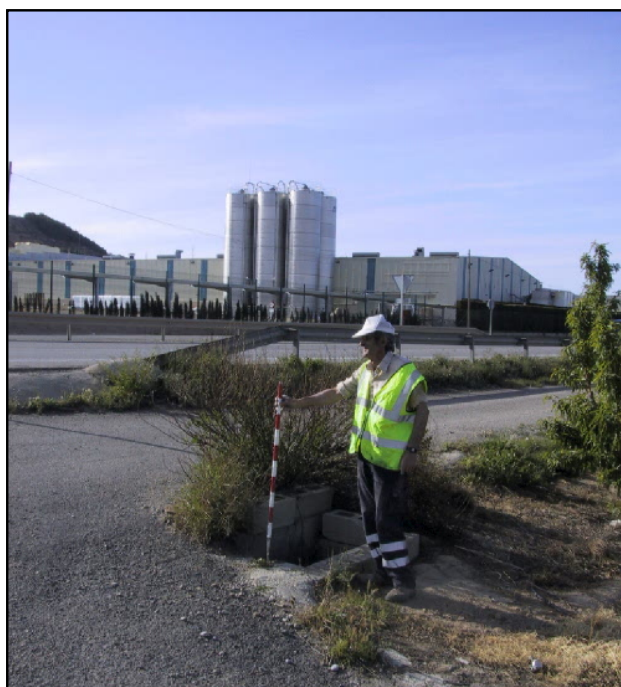
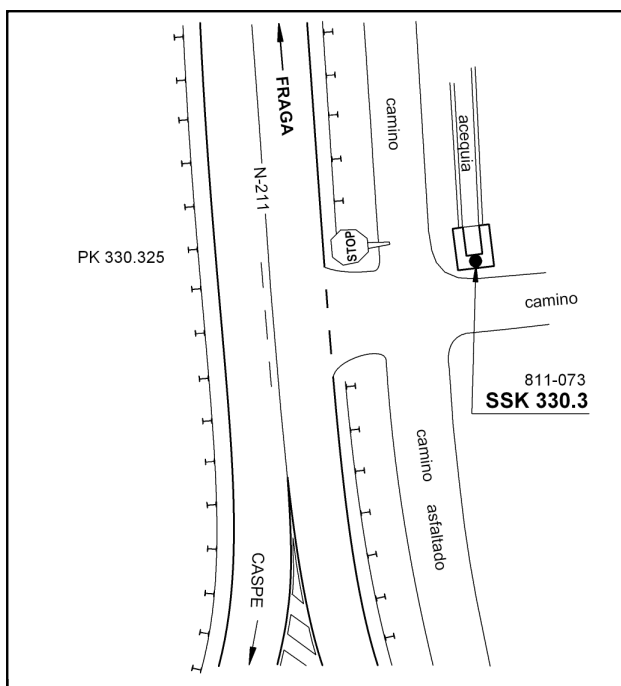
Clavo metálico semiesférico incrustado aproximadamente en el Km. 330,325 de la margen Este de la Carretera N-211, sobre el centro de la cara superior del muro de una pequeña alcantarilla para el paso de una acequia en un camino perpendicular a la carretera y junto al camino de servicio, paralelo a la N-211, según croquis. Dista unos 1.200 m. de la señal número 811 072.
