## Reseña de Señal de Nivelación

**Número:** 813051  
**Nombre:** ssk175,800  
**Línea o Ramal:** 813. Villarejo - Segovia

**Municipio:** Santo Domingo de Pirón  
**Provincia:** Segovia  
**Hoja MTN50:** 457  
**Señal:** Secundaria **En posición:** Vertical  
**Señalizada:** 01 de junio de 2008  
**Nivelada:** 02 de junio de 2009

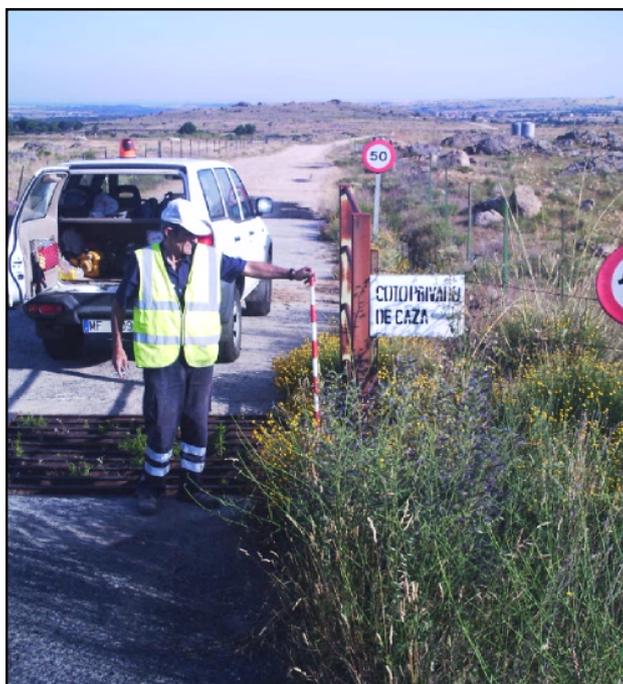
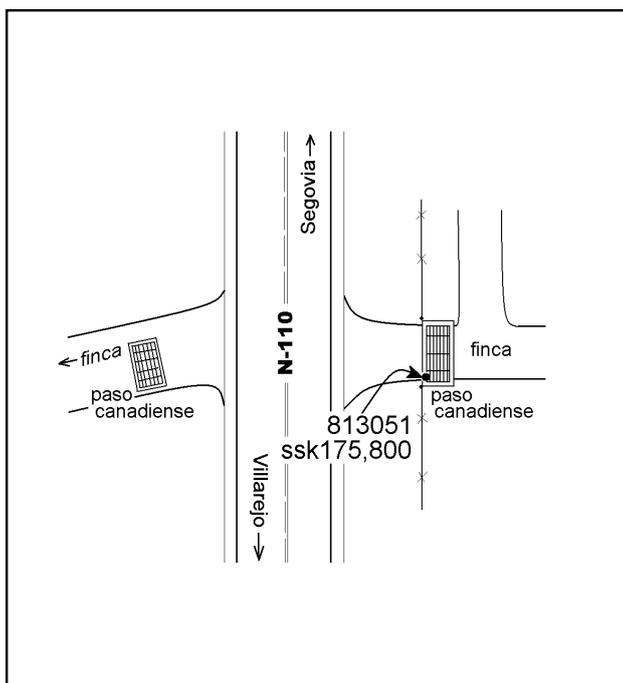
Clavo metálico semiesférico incrustado en la esquina SE del paso canadiense en el acceso a una finca y camino que va Santo Domingo de Pirón, aproximadamente en el p.k.175,800 de la carretera N-110 (Villarejo-Segovia), a la derecha de la calzada dirección Segovia.
