## Reseña de Señal de Nivelación

**Número:** 814133  
**Nombre:** SSK 16,0  
**Línea o Ramal:** 814. Cerezo - Alcolea del Pinar

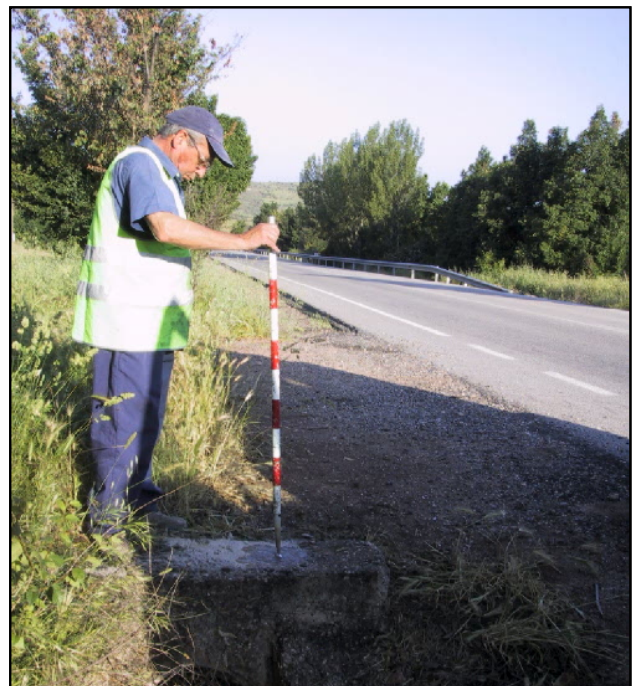
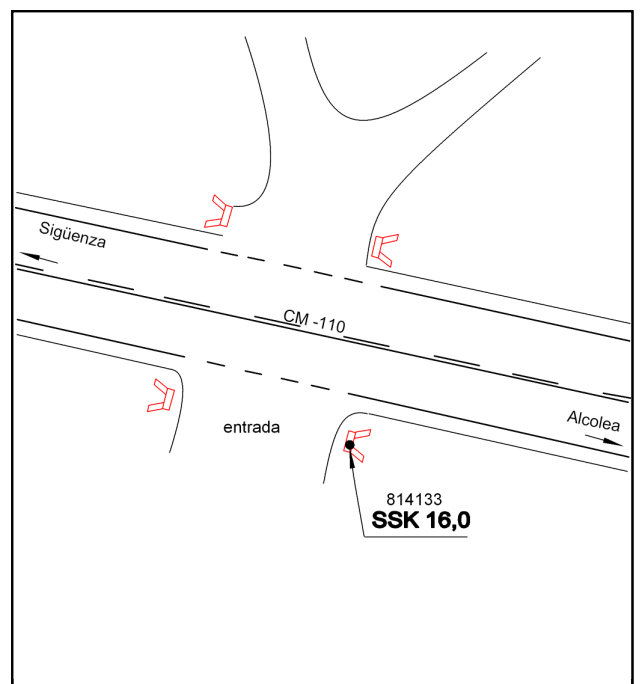
Clavo metálico semiesférico incrustado aproximadamente en el Km. 15,960 de la margen S de la Carretera Autonómica CM - 110, sobre el centro de la imposta E del paso de cuneta de una entrada.
