## Reseña de Señal de Nivelación

**Número:** 819118  
**Nombre:** SSK 83,0  
**Línea o Ramal:** 819. Teruel - Morella

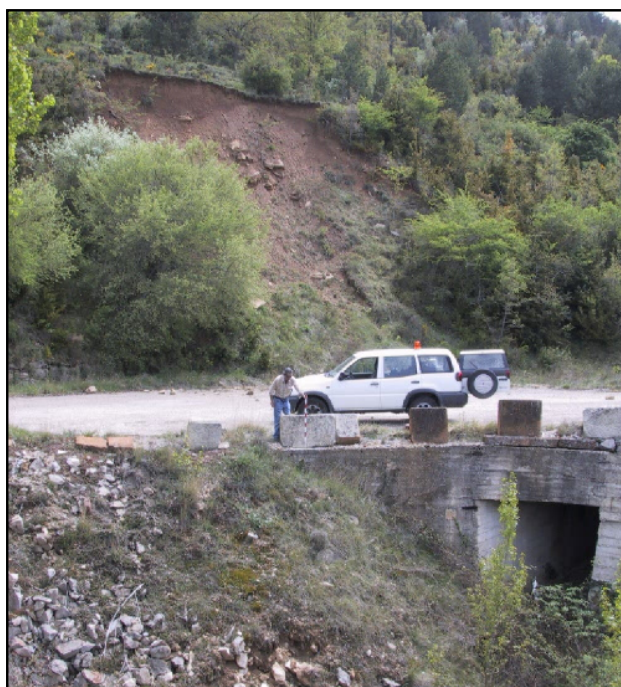
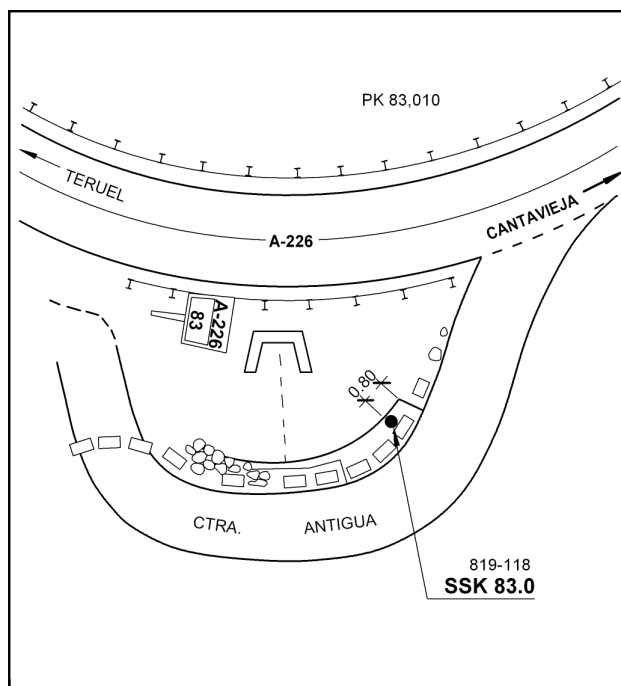
Clavo metálico semiesférico incrustado aproximadamente en el Km. 83,010 de la margen Sur de la Carretera A-226, sobre el muro de contención de un puente de hormigón en una curva abandonada de la carretera antigua; a 0.80 metros del extremo NE y 5.30 metros del eje del puente, según croquis. Dista unos 850 m. de la señal número 819 117.
