## Reseña de Señal de Nivelación

**Número:** 821015  
**Nombre:** SSK 187,0  
**Línea o Ramal:** 821. Sisante - Utiel

**Municipio:** Villanueva de la Jara  
**Provincia:** Cuenca  
**Hoja MTN50:** 716  
**Señal:** Secundaria      **En posición:** Vertical  
**Señalizada:** 22 de enero de 2008  
**Nivelada:**

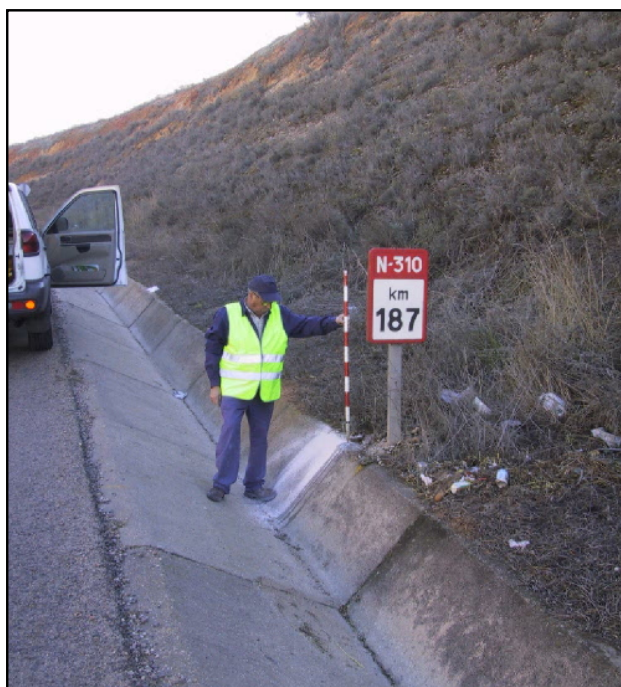
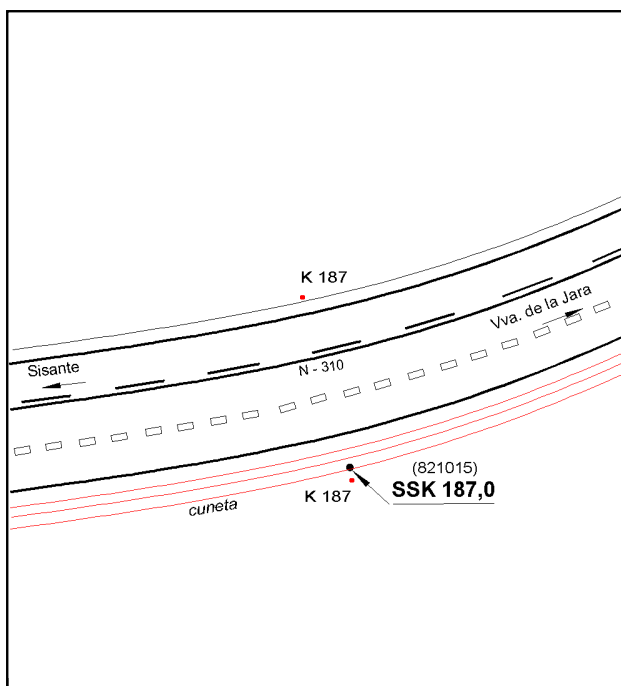
Clavo metálico semiesférico incrustado aproximadamente en el Km. 187,000 de la margen S de la Carretera Nacional N-310, sobre el borde de cuneta de hormigón frente al hito kilométrico 187.
