Reseña de Señal de Nivelación

Número: **821059**
Nombre: **SSC.206'9**
Línea o Ramal: **821. Sisante - Utiel**

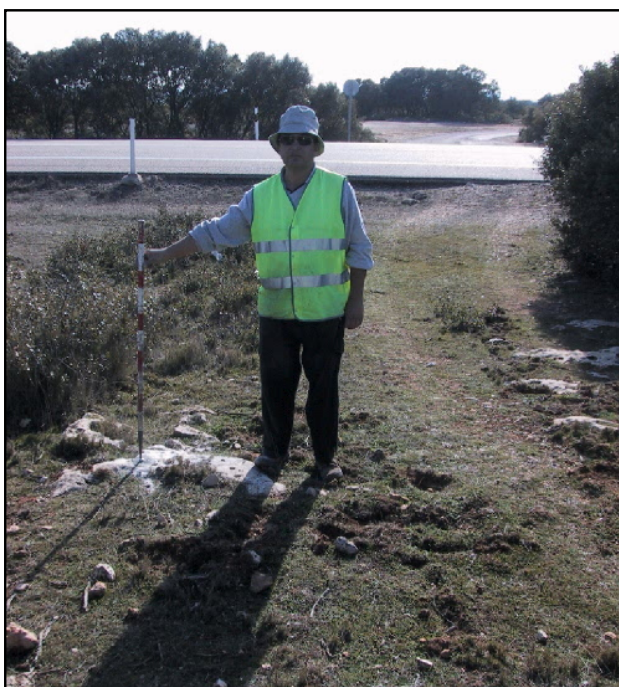
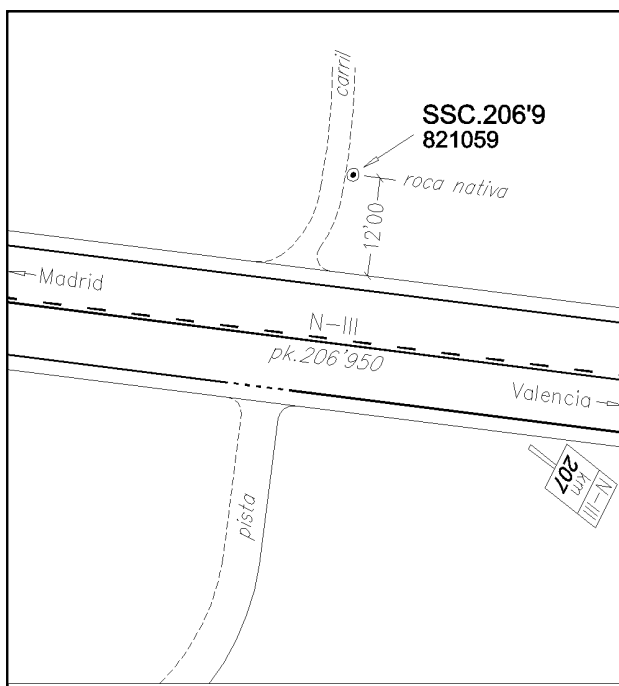
En la margen izquierda, sentido Valencia, de la carretera N-III, en el pk. 206'950 aproximadamente, frente a una pista de la otra margen y en el borde E de un carril. La señal está sobre una roca nativa, a 12 metros del borde del pavimento de la carretera, según croquis. Dista unos 1200 metros de la señal anterior (los kilómetros son tipo 1200 metros).
