Reseña de Señal de Nivelación

Número: 825012
Nombre: NGAB 335
Línea o Ramal: 825. Villanueva del Duque - Retama

Municipio: El Viso
Provincia: Córdoba
Hoja MTN50: 858
Señal: Principal **En posición:** Vertical
Señalizada: 15 de febrero de 2008
Nivelada:

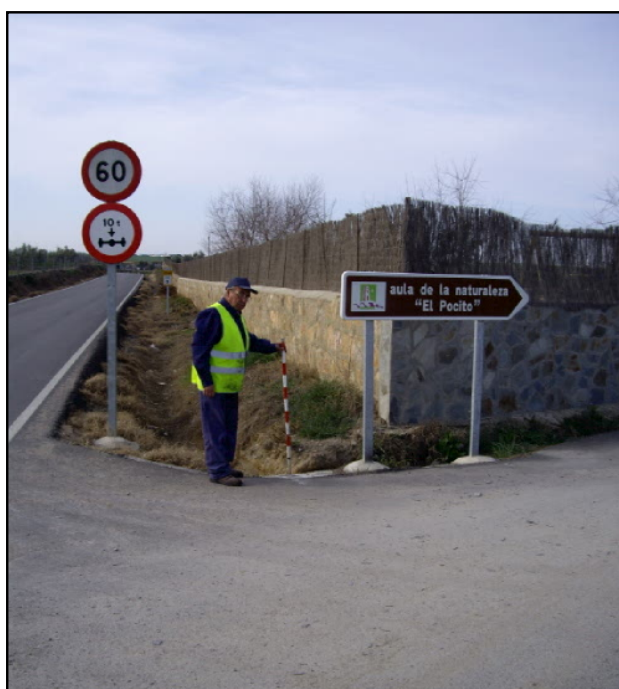
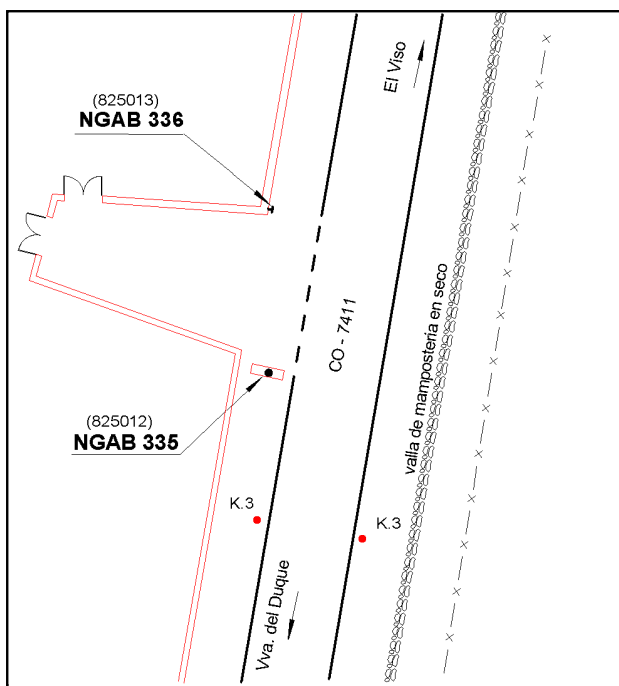
Clavo metálico semiesférico incrustado aproximadamente en el Km. 3,025 de la margen de la Carretera Local CO -7411, sobre el centro de la imposta O del paso de cuneta de la entrada a una instalación Municipal de la Naturaleza.
