## Reseña de Señal de Nivelación

Número: 825012 Nombre: NGAB 335

Línea o Ramal: 825. Villanueva del Duque - Retama

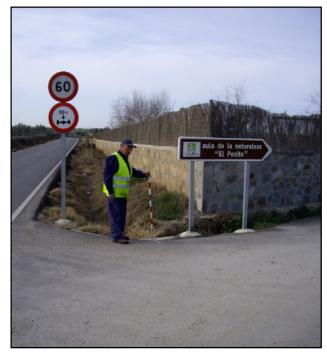
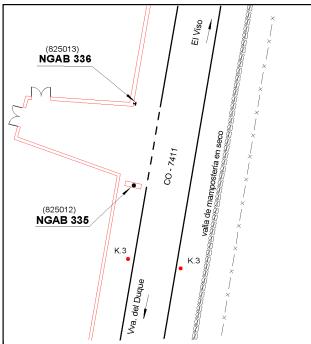
Clavo metálico semiesférico incrustado aproximadamente en el Km. 3,025 de la margen de la Carretera Local CO -7411, sobre el centro de la imposta O del paso de cuneta de la entrada a una instalación Municipal de la Naturaleza.
