## Reseña de Señal de Nivelación

Número: **825023**  
Nombre: **SSK 346,0**  
Línea o Ramal: **825. Villanueva del Duque - Retama**

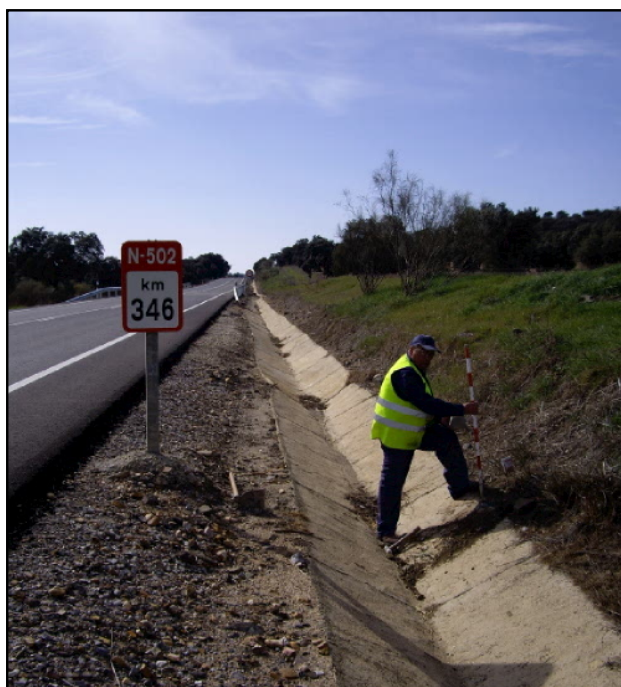
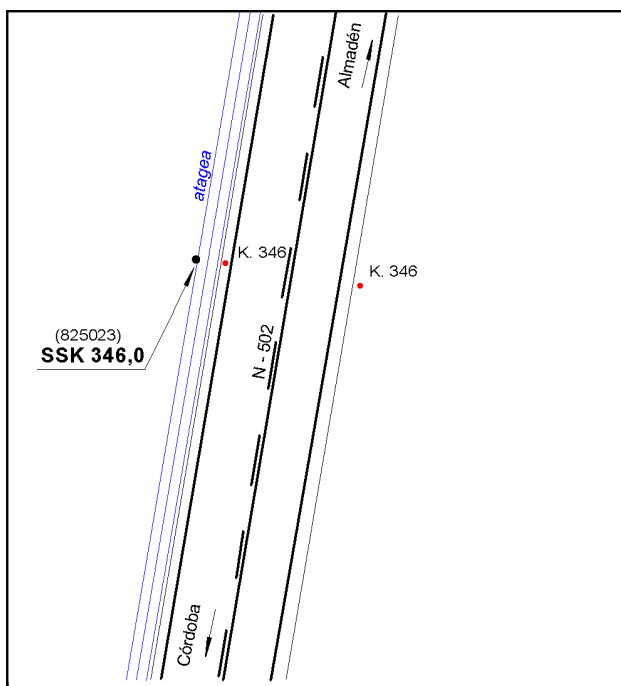
Clavo metálico semiesférico incrustado aproximadamente en el Km. 346,000 de la margen O de la Carretera Nacional N - 502, sobre el borde O de cuneta hormigonada, frente a hito kilométrico 346.
