## Reseña de Señal de Nivelación

Número: **825056**  
Nombre: **SSK 319,1**  
Línea o Ramal: **825. Villanueva del Duque - Retama**

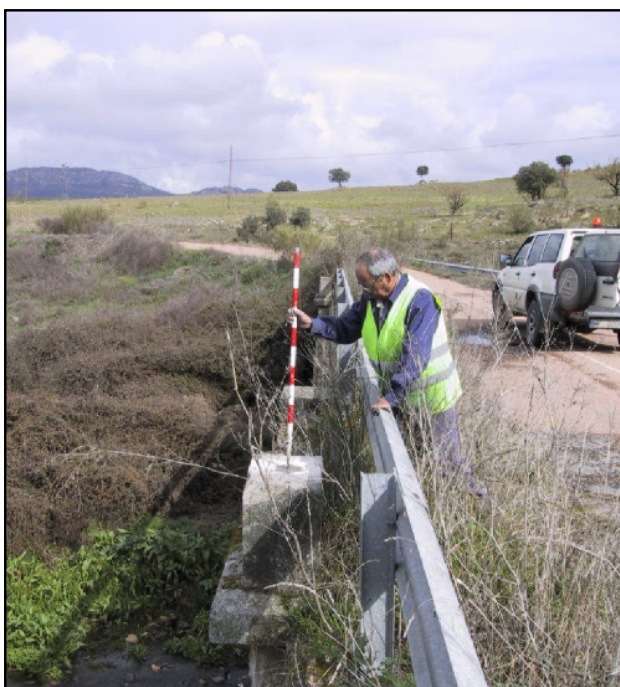
Clavo metálico semiesférico incrustado aproximadamente en el Km. 319,100 de la margen E de la Carretera Nacional N - 502, sobre el centro del quitamiedos S de la margen O de la carretera antigua, de un puente sobre el arroyo del Tamujar, según croquis.
