## Reseña de Señal de Nivelación

**Número:** 838006  
**Nombre:** NAPA 11  
**Línea o Ramal:** 838. Ceuta - Ceuta (Sustituida provisionalmente por la 839 y la 1839)  
**Municipio:** Ceuta  
**Provincia:** Ceuta  
**Hoja MTN50:** 1110  
**Señal:** Principal **En posición:** Vertical  
**Señalizada:** 11 de noviembre de 2009  
**Nivelada:** 02 de diciembre de 2013

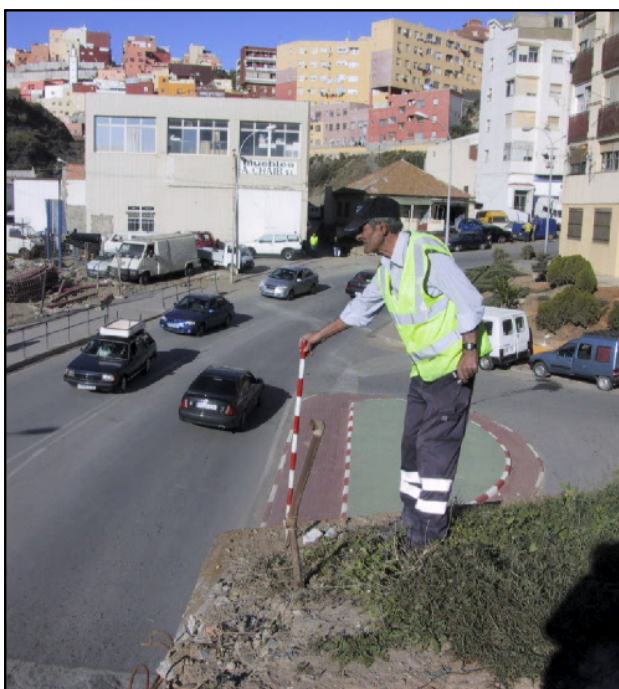
Clavo metálico semiesférico incrustado aproximadamente en el Km. 4,250 (desde el comienzo de la línea), de la margen E de la Avenida de Argentina, sobre el extremo NW del estribo del puente (hoy derruido) de un antiguo ferrocarril de Ceuta a Tetuán, en su parte superior, según croquis. Dista unos 800m. de la señal número 838005.
