## Reseña de Señal de Nivelación

Número: **838019**  
Nombre: **SSK 11,0®**  
Línea o Ramal: **838. Ceuta - Ceuta (Sustituida provisionalmente por la 839 y la 1839)**  
Municipio: **Ceuta**  
Provincia: **Ceuta**  
Hoja MTN50: **1110**  
Señal: **Secundaria** En posición: **Vertical**  
Señalizada: **11 de noviembre de 2009**  
Nivelada: **02 de diciembre de 2013**

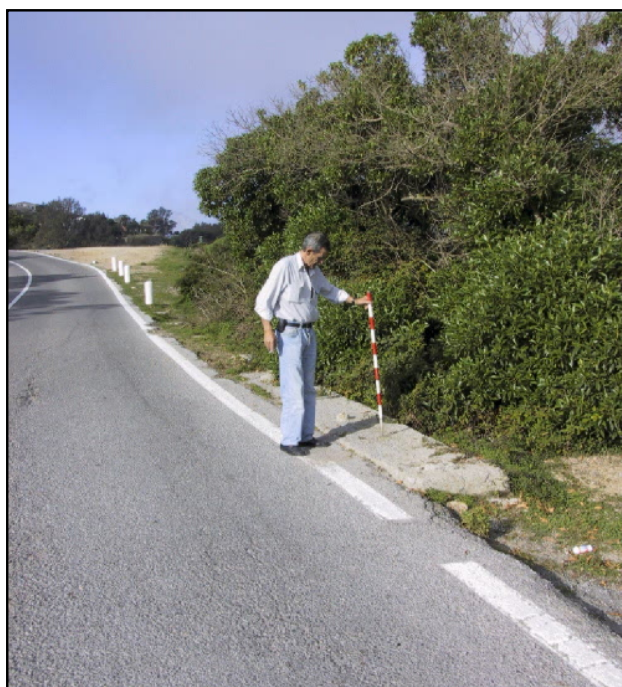
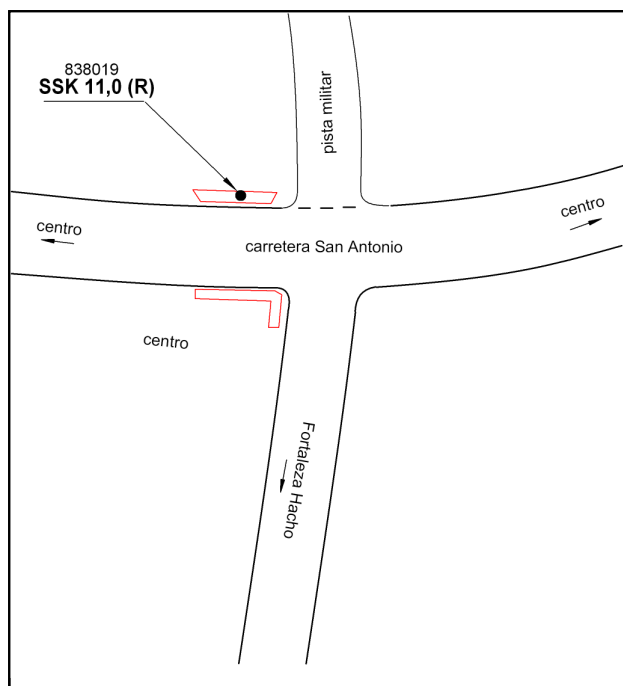
Clavo metálico semiesférico incrustado aproximadamente en el Km. 10,985 (desde el comienzo de la línea), de la margen N de la carretera de San Antonio, en su confluencia con la carretera de acceso a la Fortaleza Hacho, sobre lado E de la imposta de una alcantarilla. Dista 710 m de la señal número 838018.
