Reseña de Señal de Nivelación

Número: **838021**
Nombre: **SSK 12,5**
Línea o Ramal: **838. Ceuta - Ceuta (Sustituida provisionalmente por la 839 y la 1839)**
Municipio: **Ceuta**
Provincia: **Ceuta**
Hoja MTN50: **1110**
Señal: **Secundaria** En posición: **Vertical**
Señalizada: **12 de noviembre de 2009**
Nivelada: **02 de diciembre de 2013**

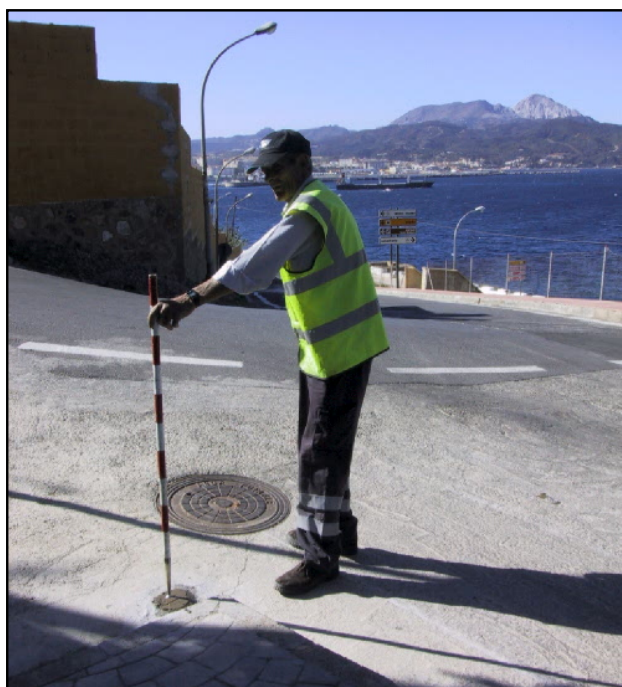
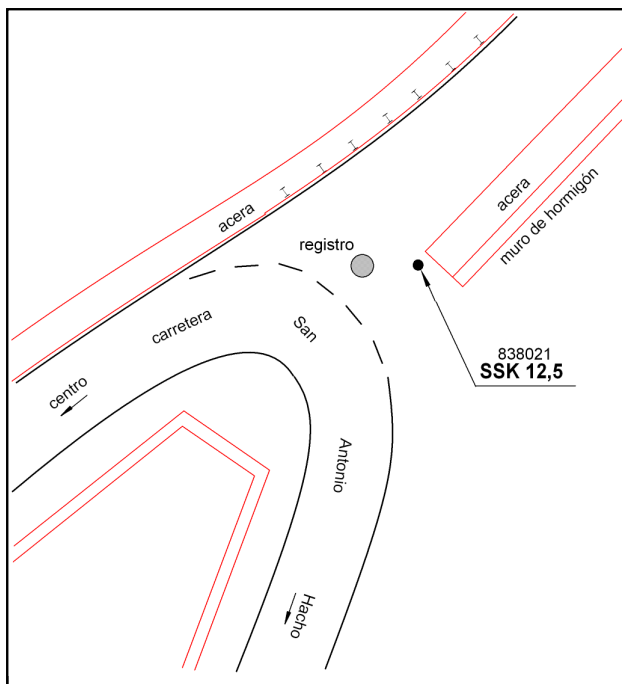
Clavo metálico semiesférico incrustado aproximadamente en el Km. 12,535 (desde el comienzo de la línea), de la margen N de la carretera de San Antonio, en una curva muy pronunciada, sobre el pavimento de hormigón junto a esquina acera, según croquis. Dista 700 m de la señal número 838020.
