Reseña de Señal de Nivelación

Número: **838023**
Nombre: **SPK 14,1**
Línea o Ramal: **838. Ceuta - Ceuta (Sustituida provisionalmente por la 839 y la 1839)**
Municipio: **Ceuta**
Provincia: **Ceuta**
Hoja MTN50: **1110**
Señal: **Principal** En posición: **Horizontal**
Señalizada: **12 de noviembre de 2009**
Nivelada: **02 de diciembre de 2013**

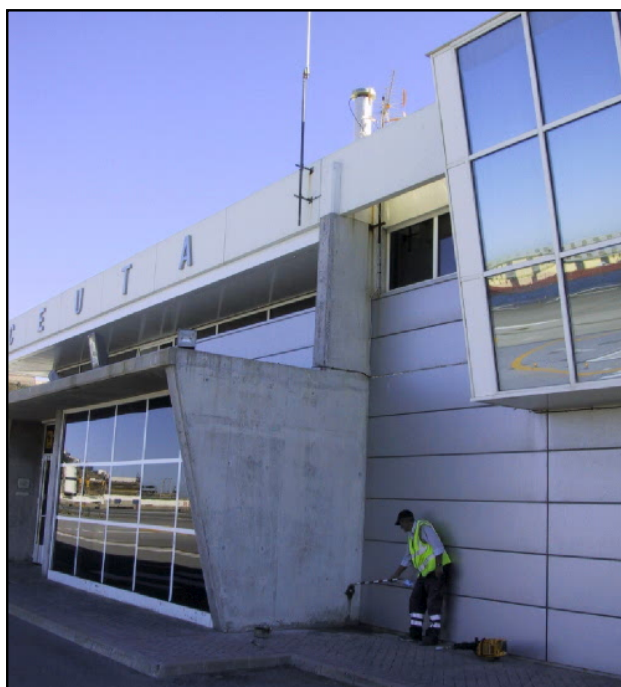
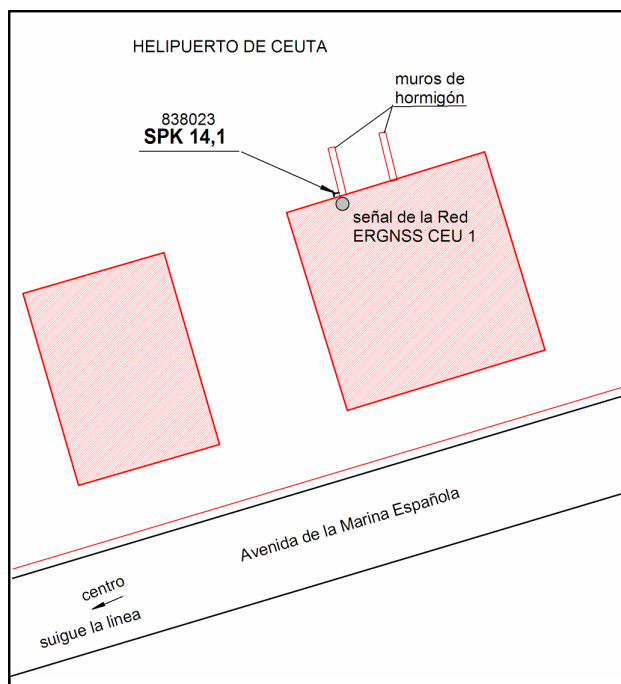
Clavo metálico semiesférico incrustado aproximadamente en el Km. 14,140 (desde el comienzo de la línea), de la margen N de la Av. De La Marina Española, en el edificio del Helipuerto de Ceuta, en la parte N del mismo, en el paramento del muro de hormigón W de los dos que hay, justo debajo y en la vertical de la señal de la Red ERGNSS CEU1, según croquis. Dista 800 m de la señal número 838022. Hay que pedir permiso para pasar en el mismo Helipuerto.
