## Reseña de Señal de Nivelación

Número: **839019**  
Nombre: **SSK 11,0**  
Línea o Ramal: **839. Ceuta - Vértice Hacho**

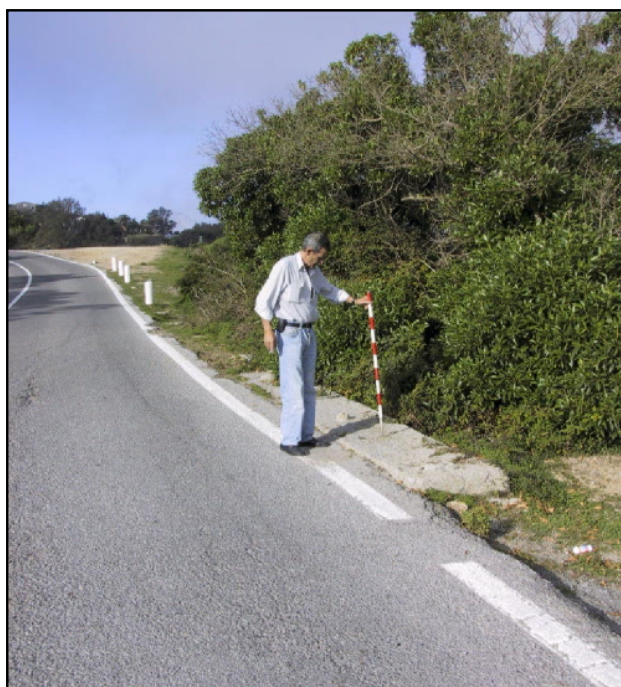
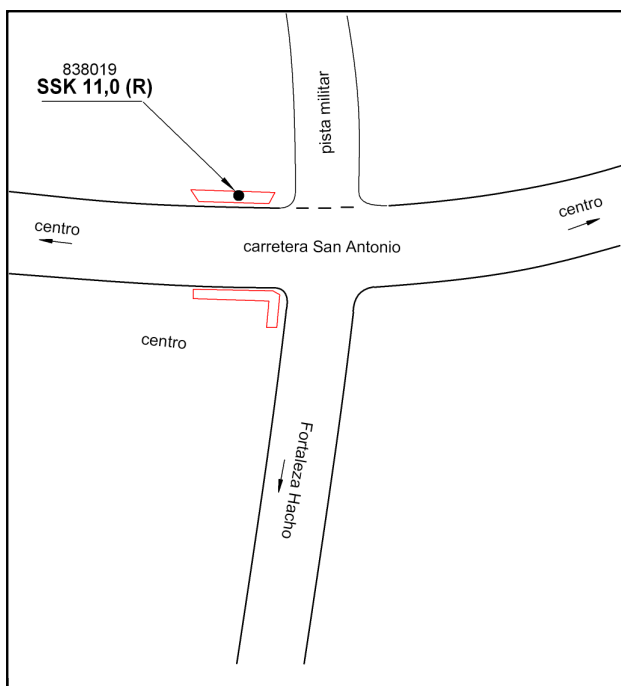
Clavo metálico semiesférico incrustado aproximadamente en el Km. 10,985 (desde el comienzo de la línea), de la margen N de la carretera de San Antonio, en su confluencia con la carretera de acceso a la Fortaleza Hacho, sobre lado E de la imposta de una alcantarilla.
