Reseña de Señal de Nivelación

Número: **839021**
Nombre: **SSK 12,5**
Línea o Ramal: **839. Ceuta - Vértice Hacho**

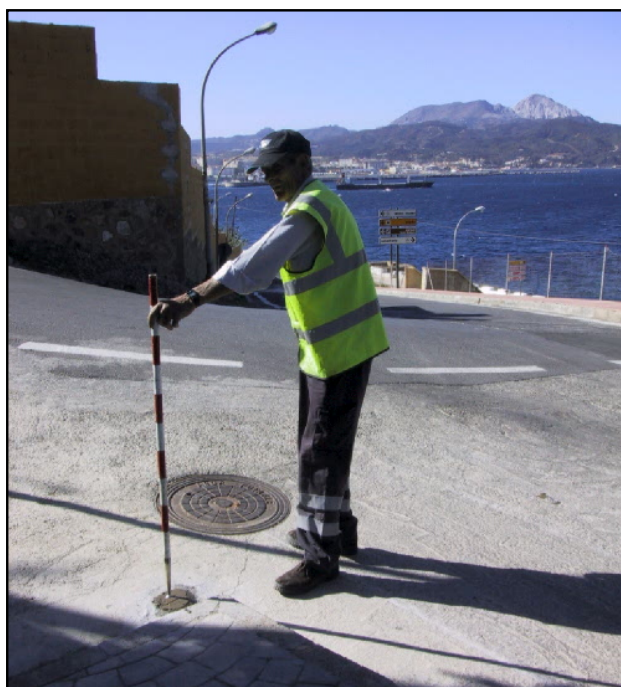
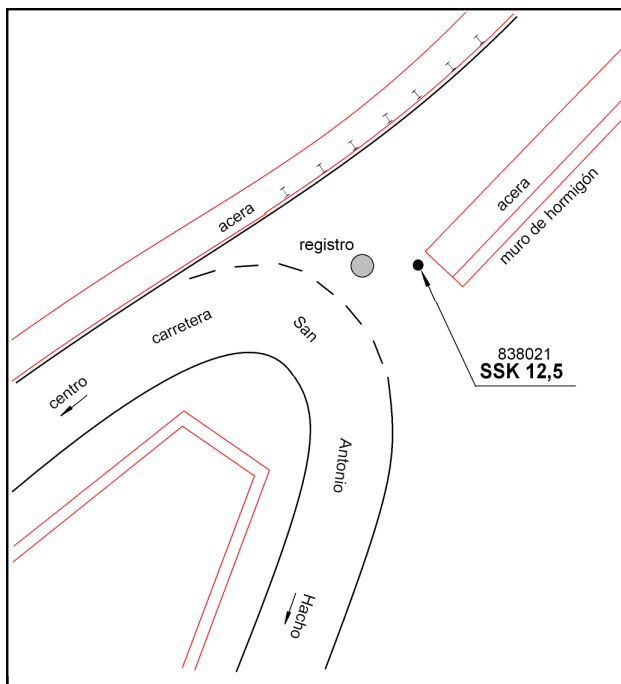
Clavo metálico semiesférico incrustado aproximadamente en el Km. 12,535 (desde el comienzo de la línea), de la margen N de la carretera de San Antonio, en una curva muy pronunciada, sobre el pavimento de hormigón junto a esquina acera, según croquis.
