## Reseña de Señal de Nivelación

**Número:** 841133  
**Nombre:** SSK 361,1  
**Línea o Ramal:** 841. Línea Iturrama (Pamplona) a Vitoria

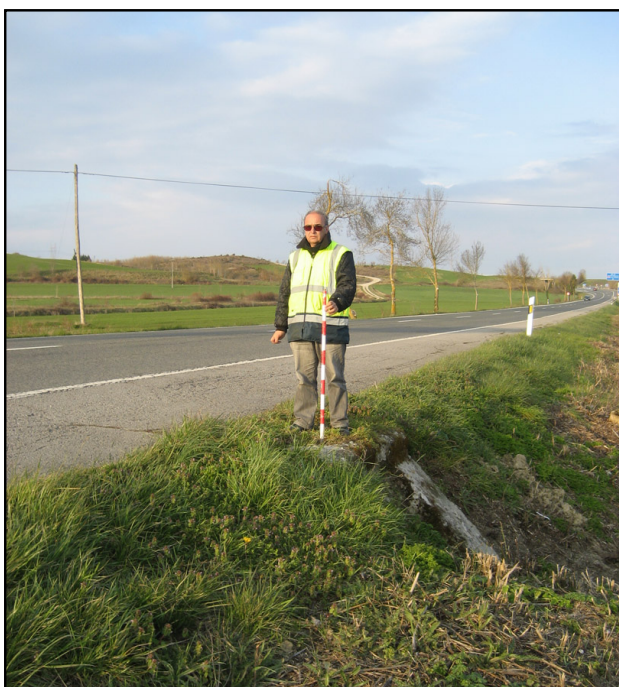
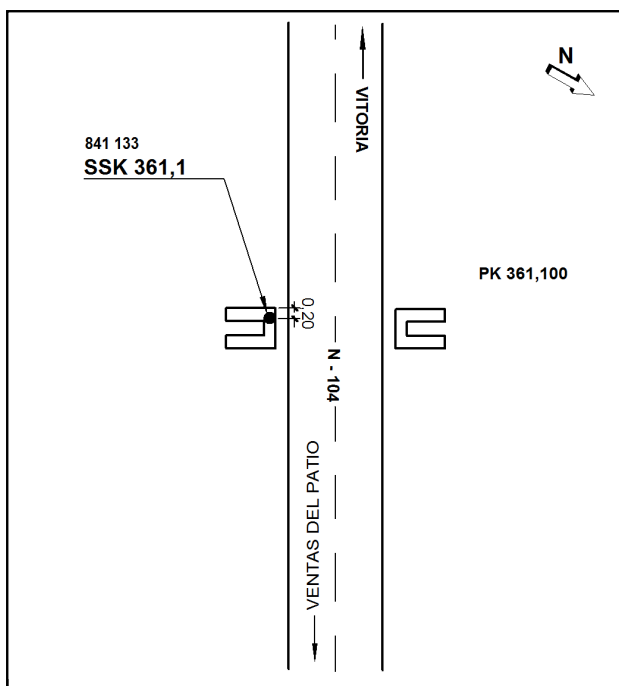
Clavo metálico con cabeza de forma semiesférica incrustado aproximadamente en el Km. 361,100 de la margen Sur de la carretera N-104, sobre la esquina NO de una alcantarilla con aletas rectas, según croquis.
