## Reseña de Señal de Nivelación

**Número:** 842109  
**Nombre:** SSK 51,9  
**Línea o Ramal:** 842. Moralina - Alcañices - Rionegro del Puente (N-525; km. 52)  
**Municipio:** Otero de Bodas  
**Provincia:** Zamora  
**Hoja MTN50:** 306  
**Señal:** Secundaria **En posición:** Vertical  
**Señalizada:** 25 de septiembre de 2018  
**Nivelada:** 15 de enero de 2020

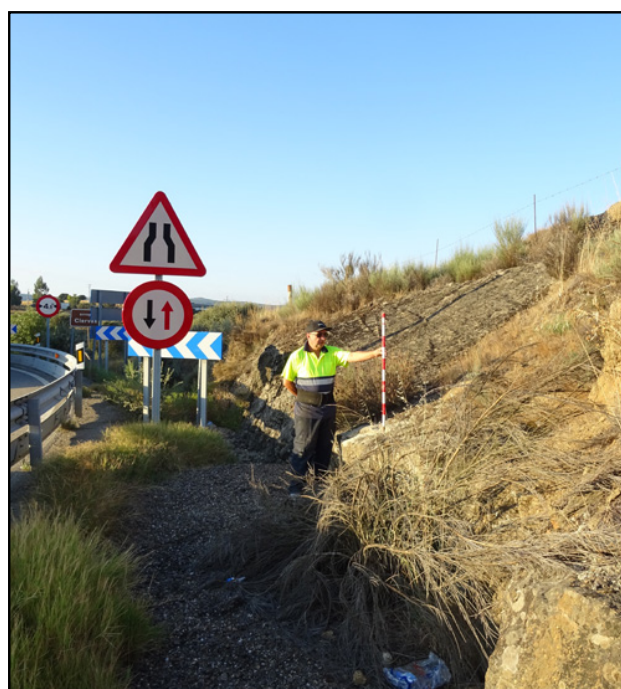
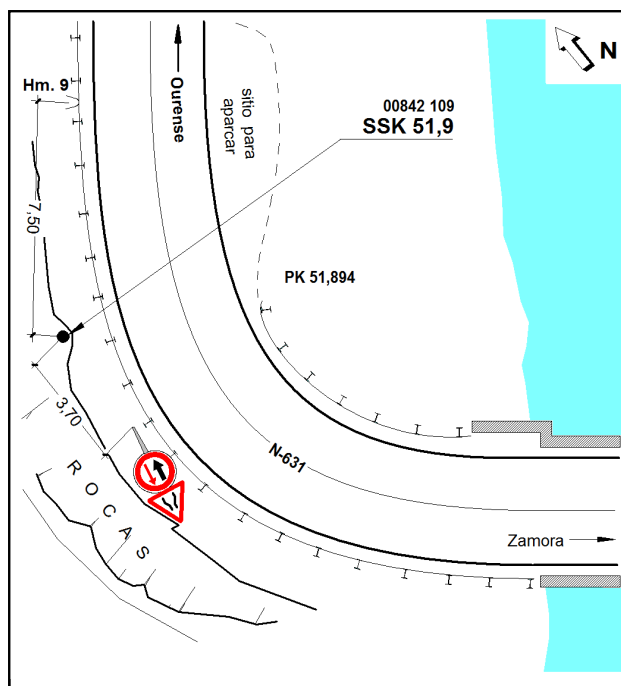
Clavo metálico con cabeza de forma semiesférica incrustado aproximadamente en el Km. 51,894 de la margen Oeste de la carretera N-631, sobre una roca nativa en una curva cerrada a la salida del puente sobre el Arroyo Ciervas, a 0.60 metros de altura y a 3.50 m. del borde de la calzada, por detrás de la bionda, con las referencias que se indican en el croquis.
