## Reseña de Señal de Nivelación

Número: **849158**  
Nombre: **SSK5'850**  
Línea o Ramal: **849. Boca de Hurgano - Pesués**

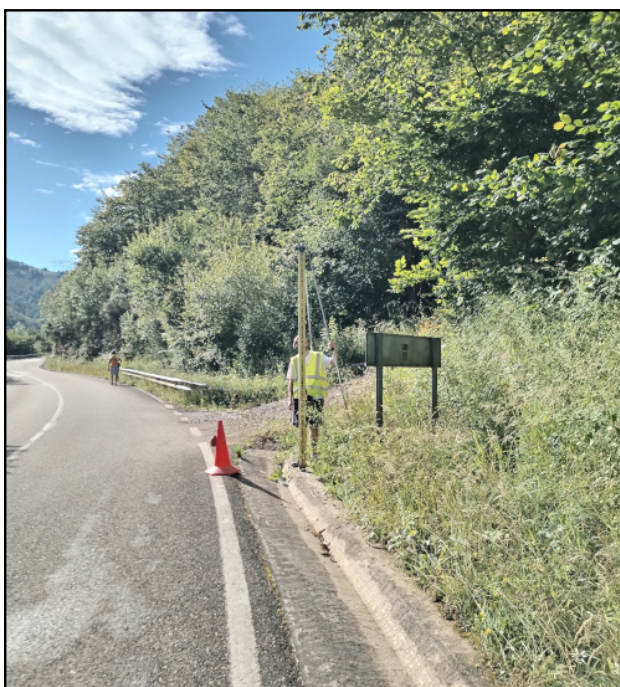
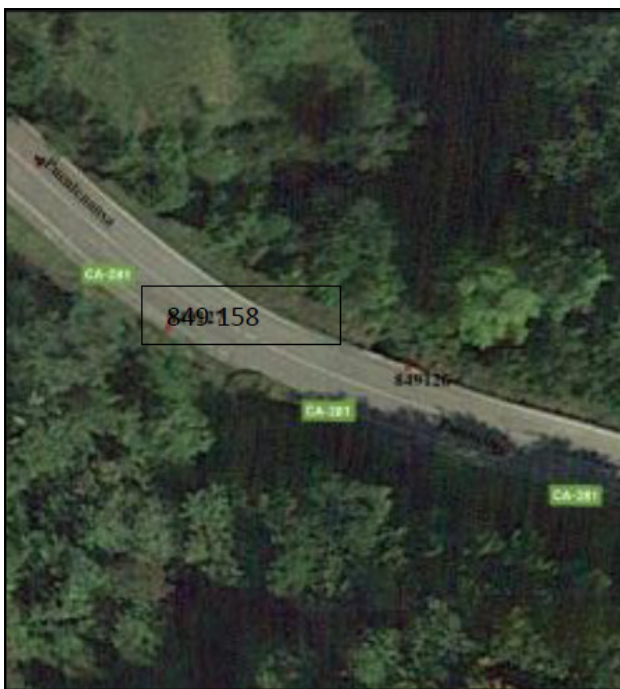
Clavo metálico con cabeza 'bola de sebo' incrustado sobre borde de cuneta en la margen izquierda de la carretera CA-281 (sentido Puentenansa) a la altura del pk. 5'850.
