## Reseña de Señal de Nivelación

**Número:** 901014  
**Nombre:** SS18  
**Línea o Ramal:** 901. Anillo exterior de la Isla de Lanzarote - Tramo 1  
**Municipio:** Tías  
**Provincia:** Las Palmas  
**Hoja MTN50:** 1081  
**Señal:** Secundaria **En posición:** Vertical  
**Señalizada:** 01 de abril de 1997  
**Nivelada:** 01 de enero de 2003

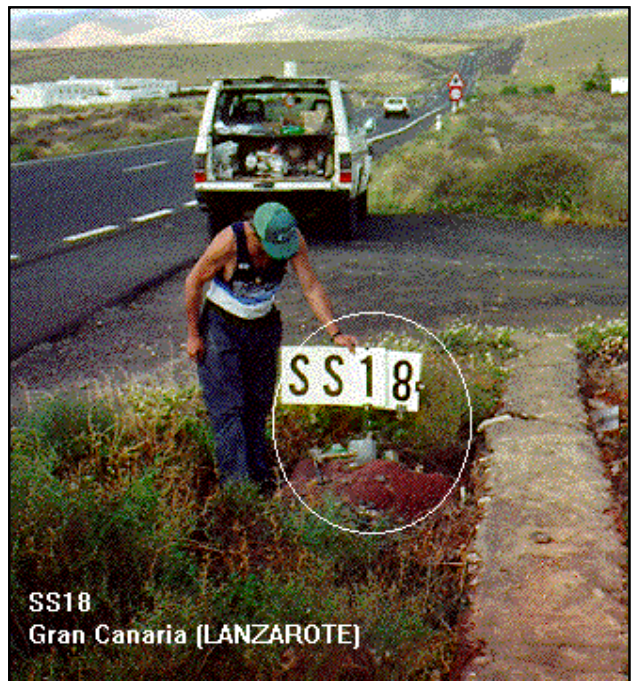
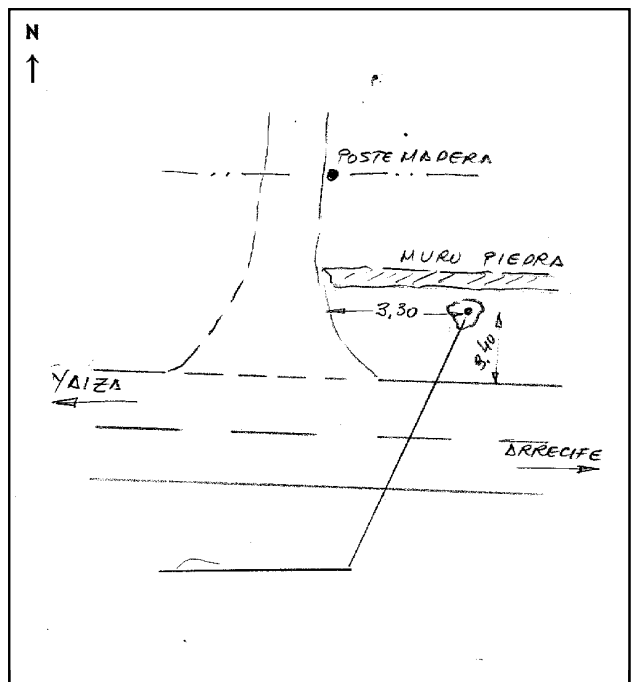
Clavo metálico incrustado en la margen N. de la carretera, en roca nativa de cuneta, junto a un camino.  
 Situado en el Km. 14,500 de la carretera LZ2 de Arrecife a Playa Blanca.
