Reseña de Señal de Nivelación

Número: 901026
Nombre: NGU780
Línea o Ramal: 901. Anillo exterior de la Isla de Lanzarote -
Tramo 1
Municipio: Tinajo
Provincia: Las Palmas
Hoja MTN50: 1081
Señal: Principal **En posición:** Vertical
Señalizada: 01 de mayo de 1997
Nivelada: 01 de enero de 2003

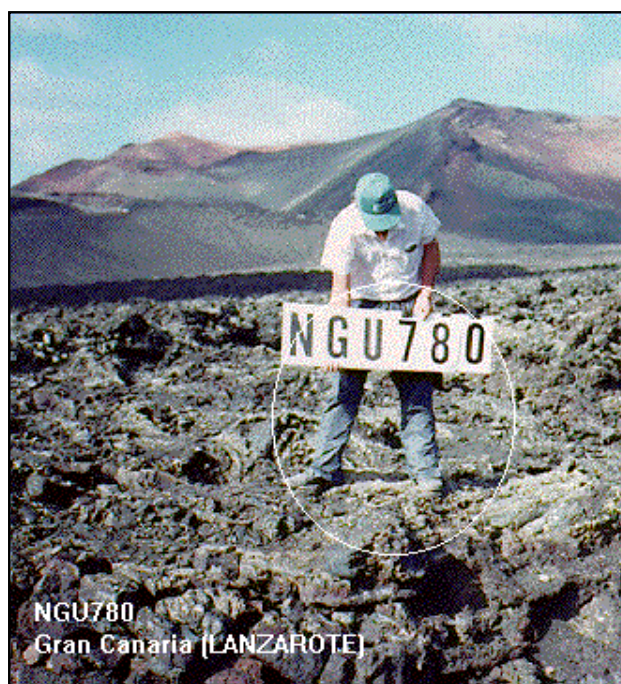
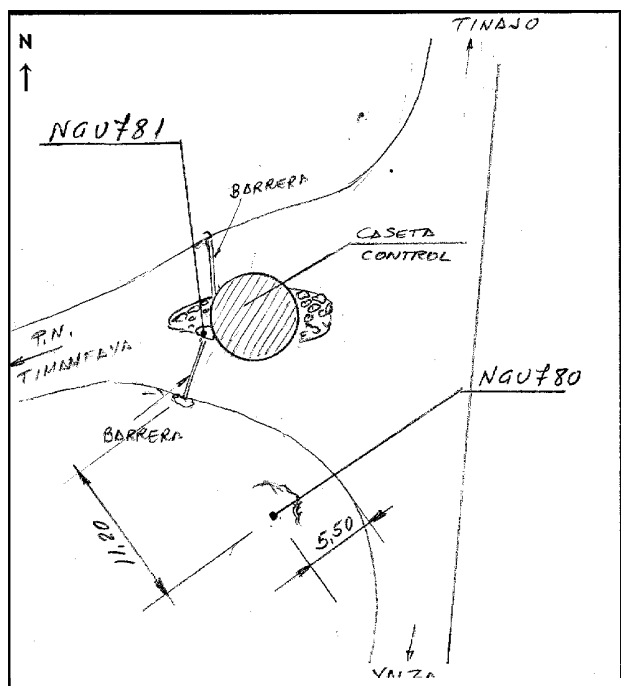
Clavo metálico incrustado en la margen O. de la carretera, en roca, junto a una caseta de venta de entradas (taro) para la visita en vehículo al Parque Nacional de Timanfaya. Situado en el Km. 7,400 de la carretera de Yaiza a Tinajo.
