## Reseña de Señal de Nivelación

**Número:** 902017  
**Nombre:** SS65  
**Línea o Ramal:** 902. Anillo exterior de la Isla de Lanzarote-Tramo 2  
**Municipio:** Teguise  
**Provincia:** Las Palmas  
**Hoja MTN50:** 1080  
**Señal:** Secundaria      **En posición:** Vertical  
**Señalizada:** 01 de mayo de 1997  
**Nivelada:** 01 de enero de 2003

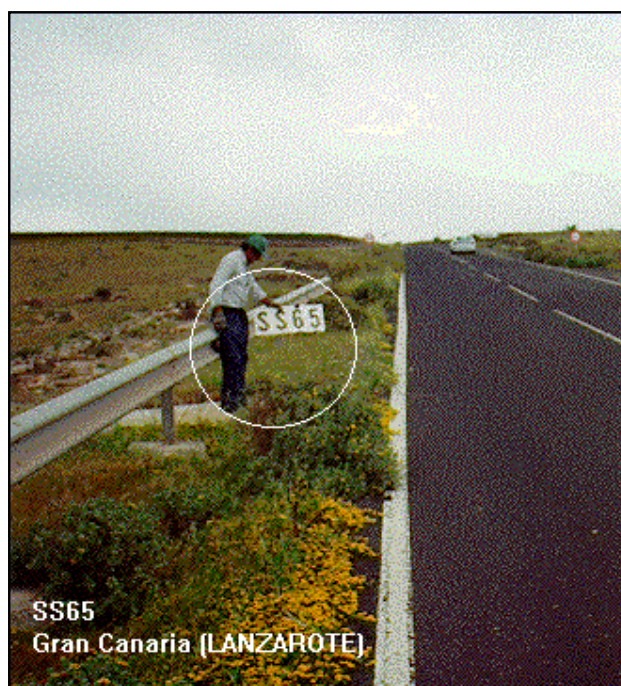
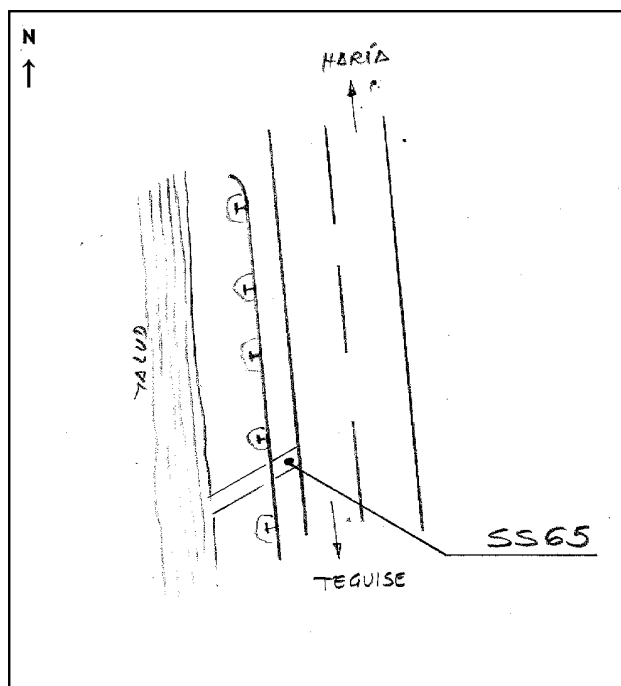
Clavo metálico incrustado en la margen O. de la carretera, en el primer lomo de hormigón, para reservar carretera y evitar carcavas por las lluvias.  
 Situado en el Km. 13,450 de la carretera LZ10 de Tahiche a Haría.
