## Reseña de Señal de Nivelación

**Número:** 902020  
**Nombre:** SS68  
**Línea o Ramal:** 902. Anillo exterior de la Isla de Lanzarote-Tramo 2  
**Municipio:** Haría  
**Provincia:** Las Palmas  
**Hoja MTN50:** 1080  
**Señal:** Secundaria **En posición:** Vertical  
**Señalizada:** 01 de mayo de 1997  
**Nivelada:** 01 de enero de 2003

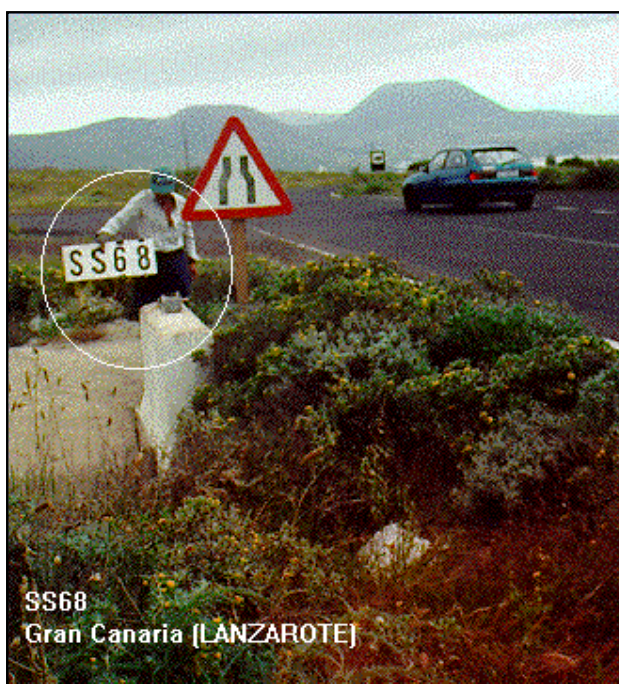
Clavo metálico incrustado en la margen O. de la carretera, en el extremo N. de una alcantarilla y junto al desvío al Mirador de Fajama. Situado en el Km. 16,600 de la carretera LZ10 de Tahiche a Haría.
