Reseña de Señal de Nivelación

Número: **902060**
Nombre: **SS108**
Línea o Ramal: **902. Anillo exterior de la Isla de Lanzarote-Tramo 2**
Municipio: **Teguise**
Provincia: **Las Palmas (Isla de Lanzarote)**
Hoja MTN50: **1082**
Señal: **Secundaria** En posición: **Vertical**
Señalizada: **01 de mayo de 1997**
Nivelada: **01 de enero de 2003**

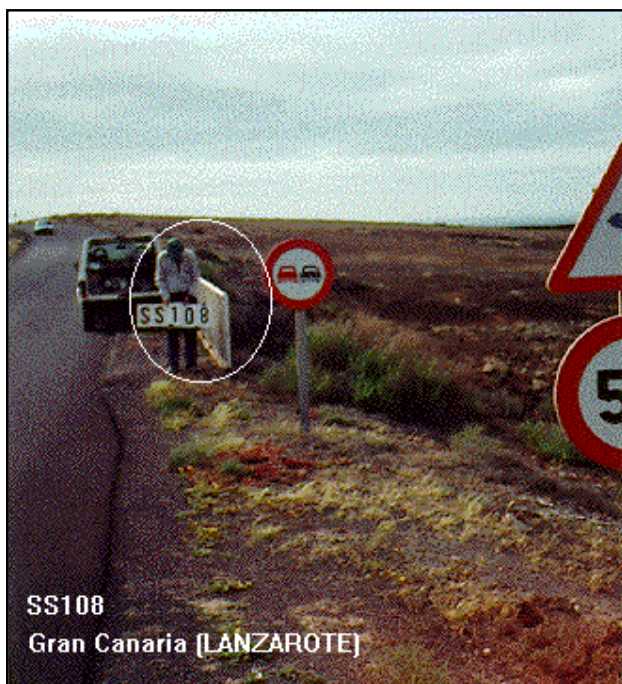
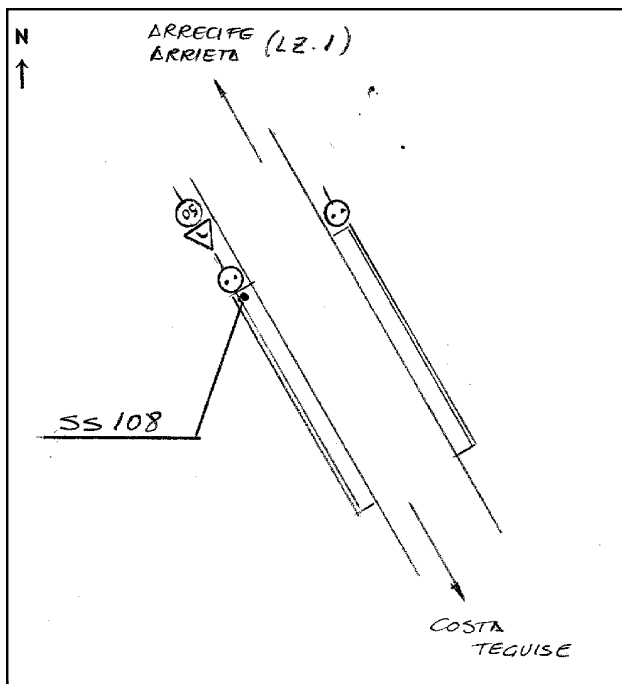
Clavo metálico incrustado en la margen O. de la carretera, en el extremo N. del pretil de un puente.
Situado en el Km. 1,500 de la carretera que une la LZ1 con Costa Teguise.
