## Reseña de Señal de Nivelación

**Número:** 914078  
**Nombre:** SS77T  
**Línea o Ramal:** 914. Línea Las Palmas - Maspalomas (Transversal N/S)  
**Municipio:** San Bartolomé de Tirajana  
**Provincia:** Las Palmas  
**Hoja MTN50:** 1114  
**Señal:** Secundaria      **En posición:** Vertical  
**Señalizada:** 01 de marzo de 1997  
**Nivelada:** 01 de enero de 2003

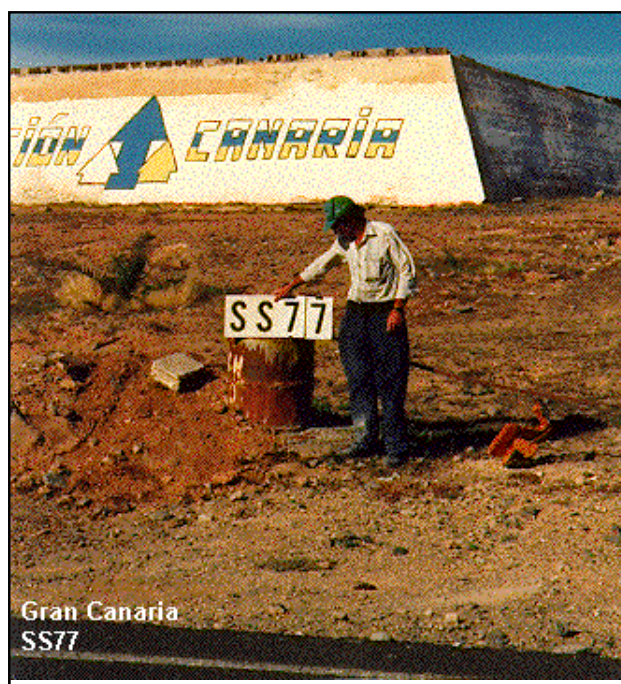
Gran Canaria  
SS77

Situada a 1.400 m. aproximadamente de la SS76, sobre la base hormigonada de apoyo al acceso de un depósito de agua abandonado, en la margen derecha de la carretera, dirección Maspalomas, según croquis.
