## Reseña de Señal de Nivelación

**Número:** 928022  
**Nombre:** SSE.9'1  
**Línea o Ramal:** 928. Fuencaliente - Fuencaliente (por costa sur)

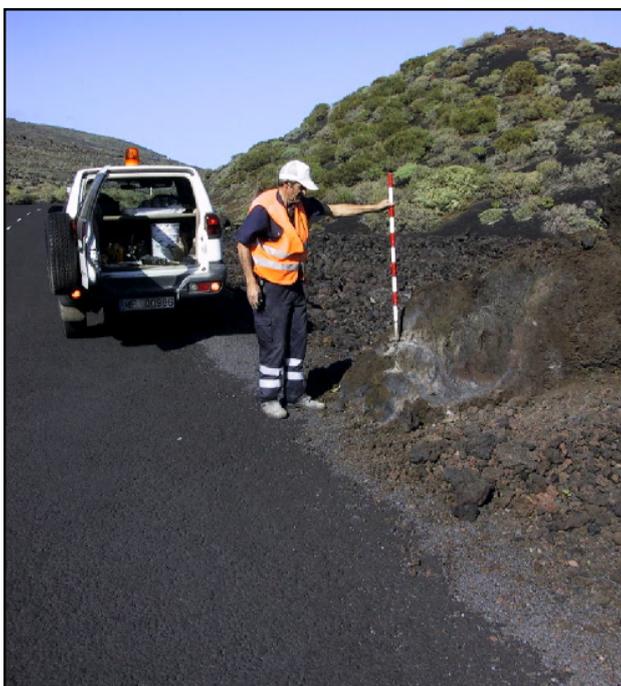
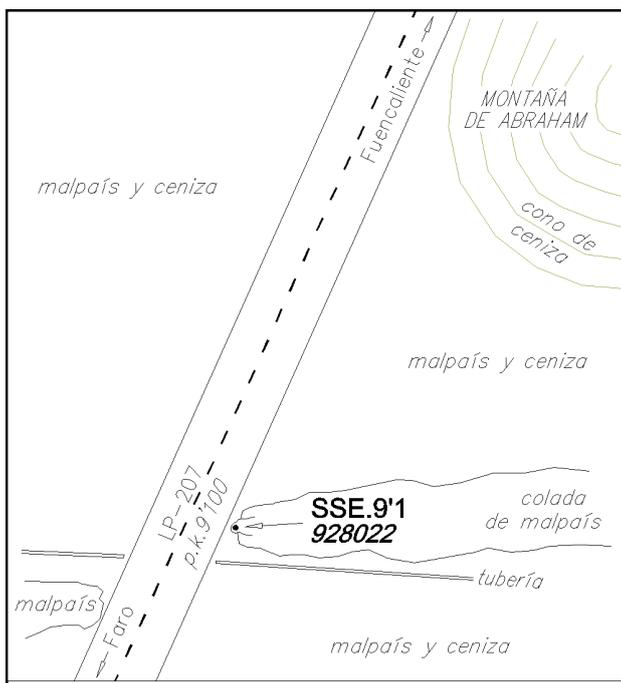
En la margen derecha (sentido Fuencaliente) de la carretera LP-207, en el p.k. 9'100, nada más rebasar una tubería y en una colada de malpaís. La señal está sobre un resalte de roca, según croquis.
