## Reseña de Señal de Nivelación

Número: **938003**  
Nombre: **SS. Reina Sofía**  
Línea o Ramal: **938. Güimar - Isarda**

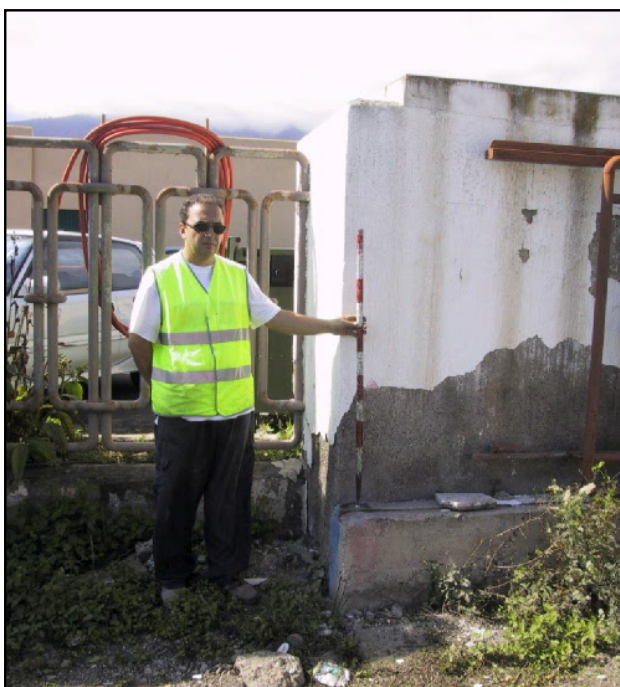
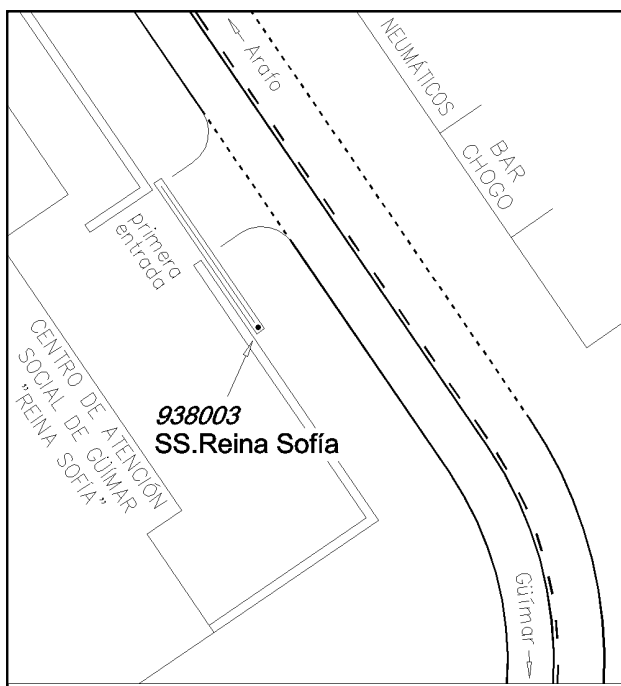
Por la carretera entre "Güimar" y "Arafo", recorridos hacia el norte unos 750 metros desde la señal anterior (SS.Fátima), a la izquierda está el "Centro de Atención Social y Sanitaria Reina Sofía de Güimar". La señal se encuentra en la primera puerta (la más al sur), sobre el extremo sur del zócalo del carril de la puerta metálica deslizante, según croquis.
