## Reseña de Señal de Nivelación

**Número:** 943007  
**Nombre:** NGZ329  
**Línea o Ramal:** 943. Chio - Boca Tauce

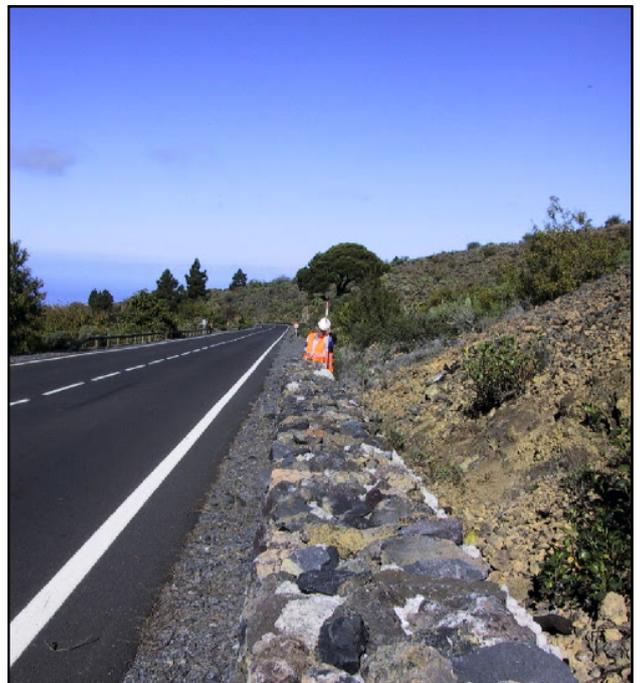
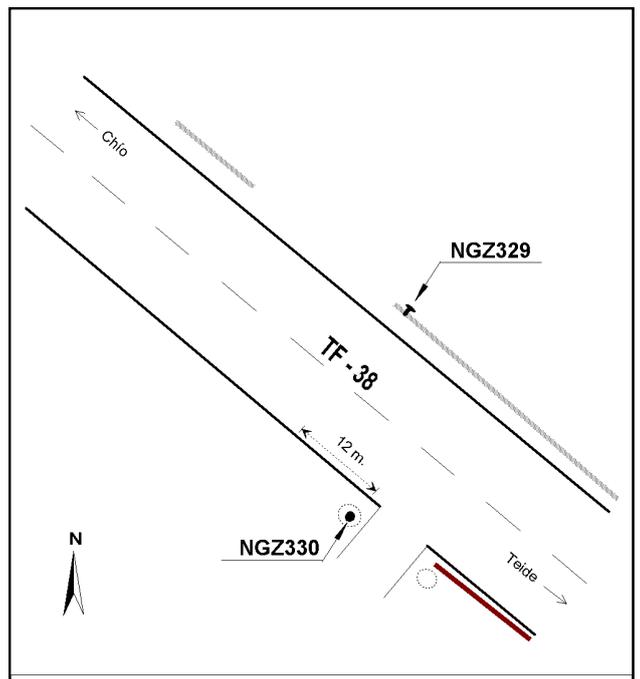
Clavo metálico semiesférico incrustado aproximadamente en el Km. 24,900 de la margen N de la Carretera TF-38, sobre un muro de piedra, según croquis. Dista unos 800 m. de la señal anterior.
