## Reseña de Señal de Nivelación

Número: **943036**  
Nombre: **SSK3,003**  
Línea o Ramal: **943. Chio - Boca Tauce**

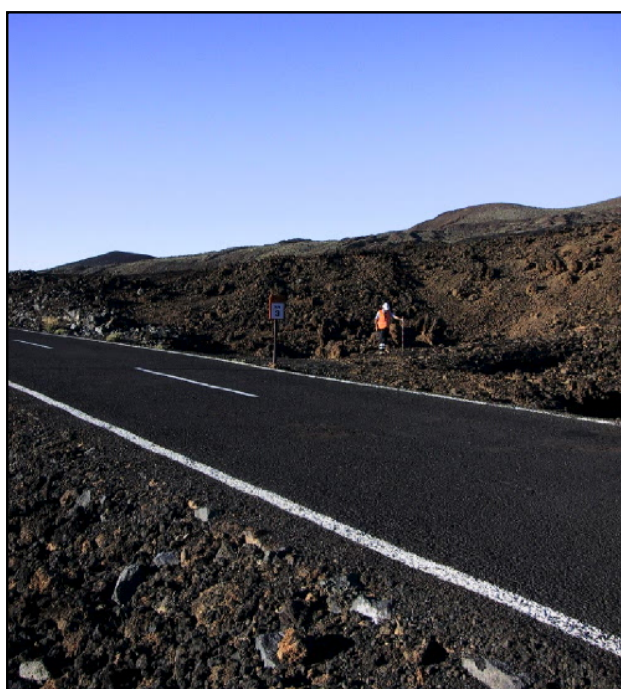
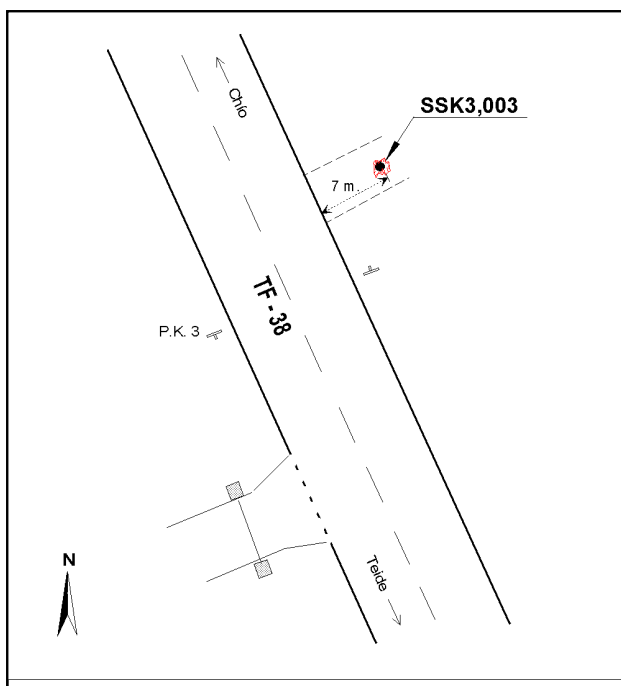
Clavo metálico semiesférico incrustado aproximadamente en el Km. 3,003 de la margen N de la Carretera TF-38, sobre un afloramiento de roca a 7 mts del asfalto, según croquis.
