## Reseña de Señal de Nivelación

**Número:** 1201008  
**Nombre:** SSK 4,425  
**Línea o Ramal:** 1201. Ramal a la Est. Permanente ERGNSS ISPS (Ispáster)  
**Municipio:** Mutriku  
**Provincia:** Gipuzkoa  
**Hoja MTN50:** 63  
**Señal:** Secundaria **En posición:** Vertical  
**Señalizada:** 06 de febrero de 2017  
**Nivelada:** 11 de septiembre de 2017

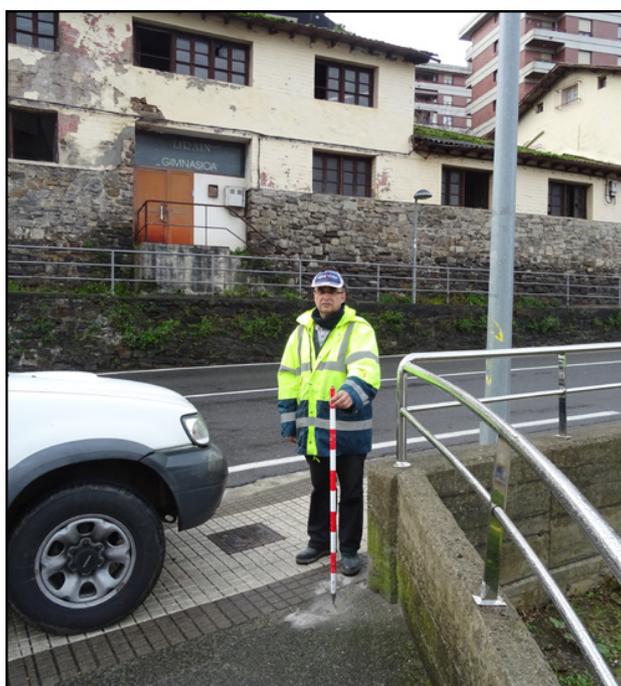
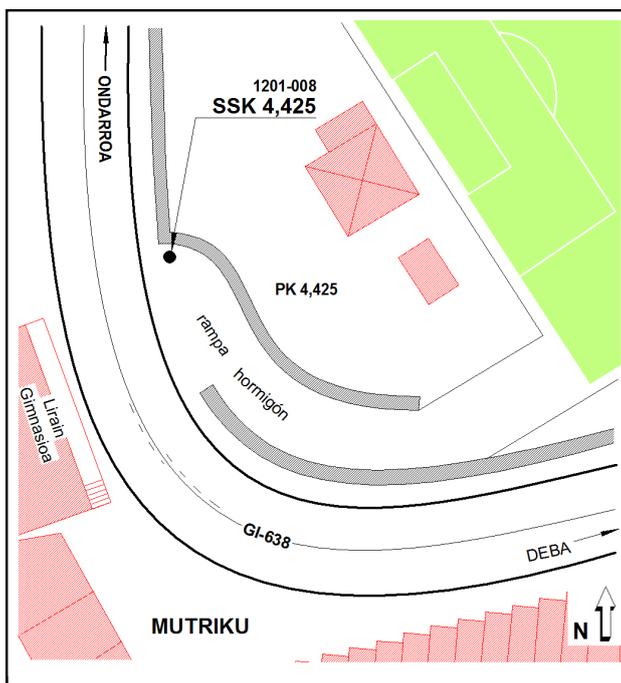
Clavo metálico de cabeza semiesférica incrustado aproximadamente en el pk. 4,425 de la margen este de la carretera GI-638, sobre una solera de hormigón en la rampa de acceso a instalaciones de un campo de futbol, según croquis.
