## Reseña de Señal de Nivelación

**Número:** 1306001  
**Nombre:** SSK 11,6  
**Línea o Ramal:** 1306. Ramal a la Est. Permanente ERGNSS SALA (Salamanca)  
**Municipio:** Aldearrubia  
**Provincia:** Salamanca  
**Hoja MTN50:** 453  
**Señal:** Secundaria **En posición:** Vertical  
**Señalizada:** 24 de junio de 2009  
**Nivelada:** 15 de marzo de 2011

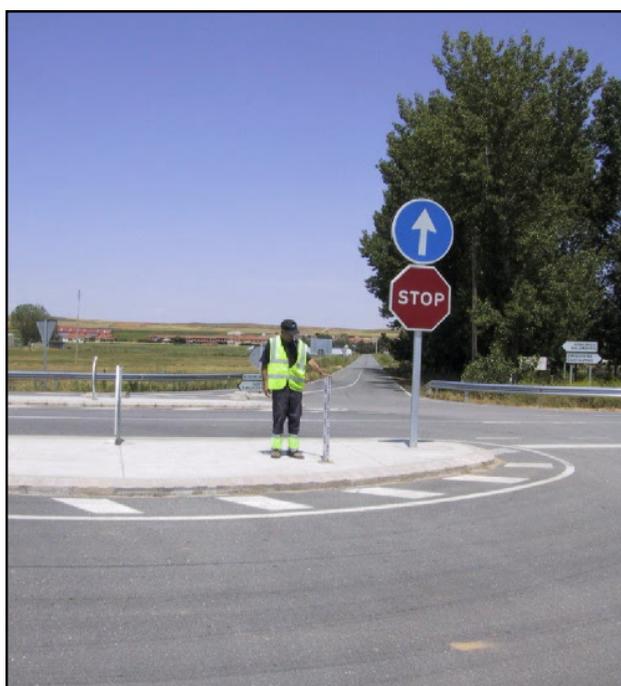
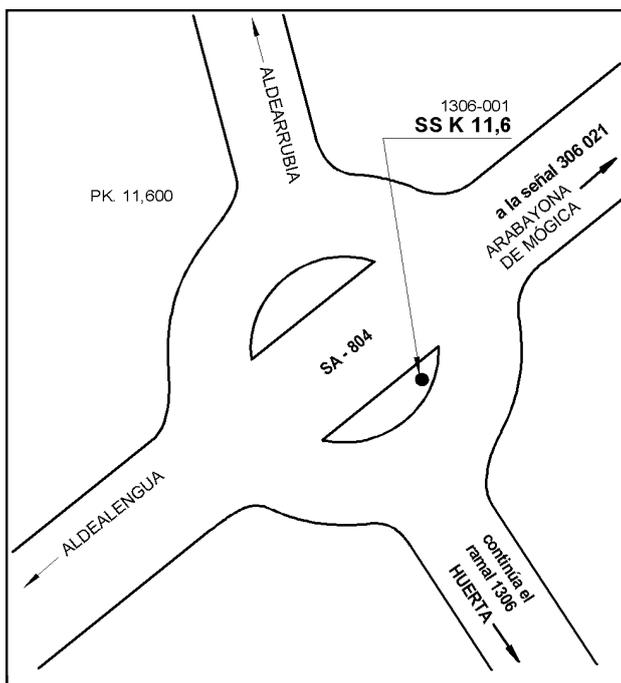
Clavo metálico semiesférico incrustado aproximadamente en el Km. 11,600 de la margen SE de la Carretera SA-804, sobre una isleta de hormigón de forma semicircular en el desvío a Huerta y Babilafuente, según croquis. Dista unos 500 m. de la señal número 306021.
