## Reseña de Señal de Nivelación

**Número:** 1306009  
**Nombre:** SSK 5,5  
**Línea o Ramal:** 1306. Ramal a la Est. Permanente ERGNSS SALA (Salamanca)  
**Municipio:** Huerta  
**Provincia:** Salamanca  
**Hoja MTN50:** 479  
**Señal:** Secundaria **En posición:** Vertical  
**Señalizada:** 24 de junio de 2009  
**Nivelada:** 15 de marzo de 2011

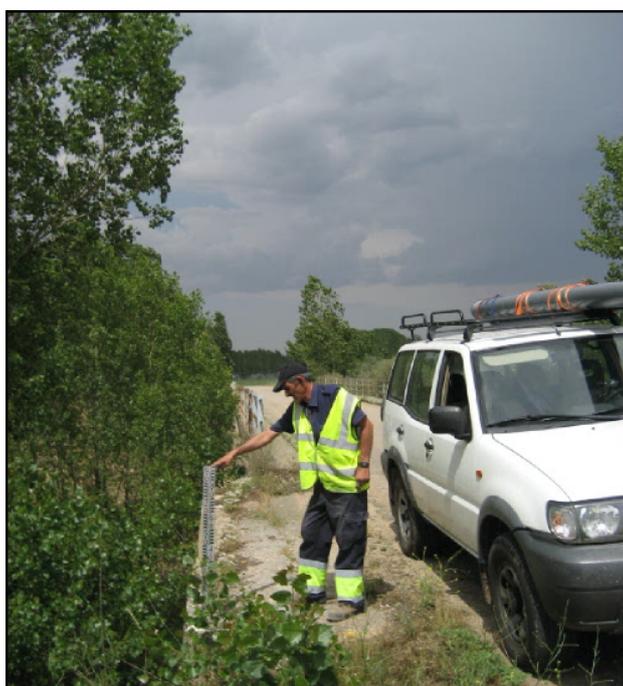
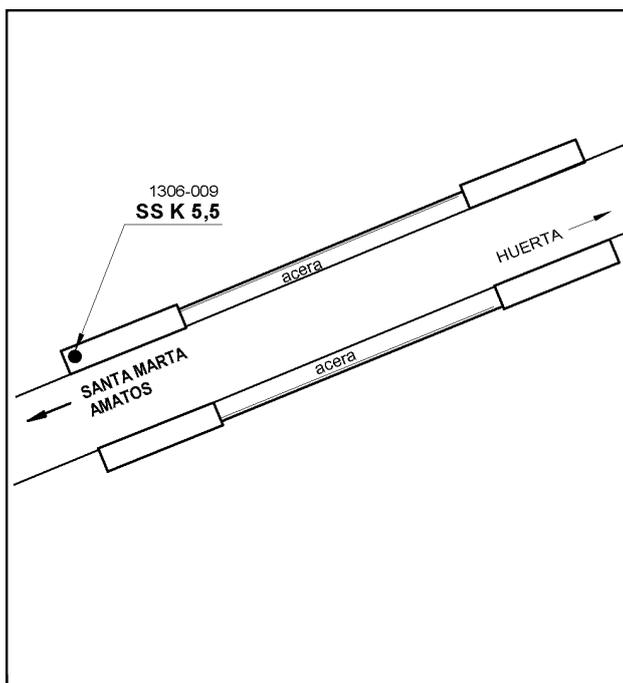
Clavo metálico de cabeza semiesférica incrustado en la Carretera de Huerta a Santa Marta, aproximadamente a 5.520 metros del origen del ramal, sobre el estribo NO de un puente, según croquis. Dista unos 550 m. de la señal número 1306008.
