## Reseña de Señal de Nivelación

**Número:** 1306010  
**Nombre:** SSK 6,1  
**Línea o Ramal:** 1306. Ramal a la Est. Permanente ERGNSS SALA (Salamanca)  
**Municipio:** Calvarrasa de Abajo  
**Provincia:** Salamanca  
**Hoja MTN50:** 479  
**Señal:** Secundaria      **En posición:** Vertical  
**Señalizada:** 24 de junio de 2009  
**Nivelada:** 15 de marzo de 2011

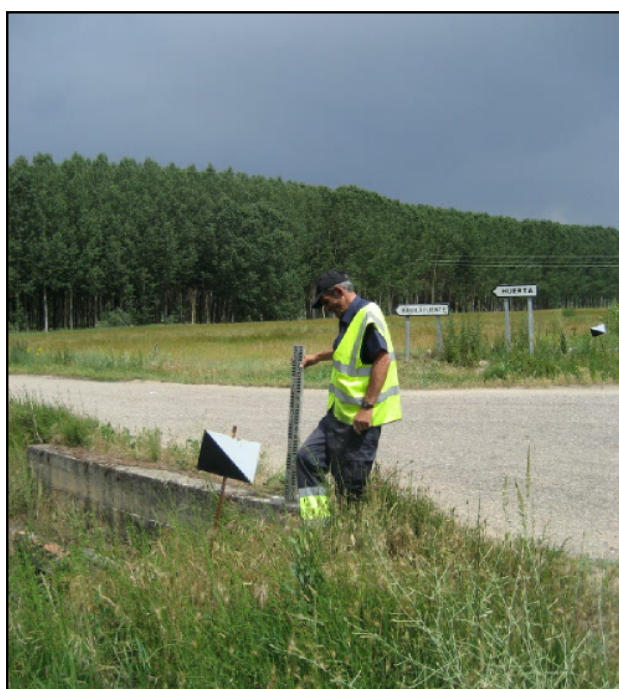
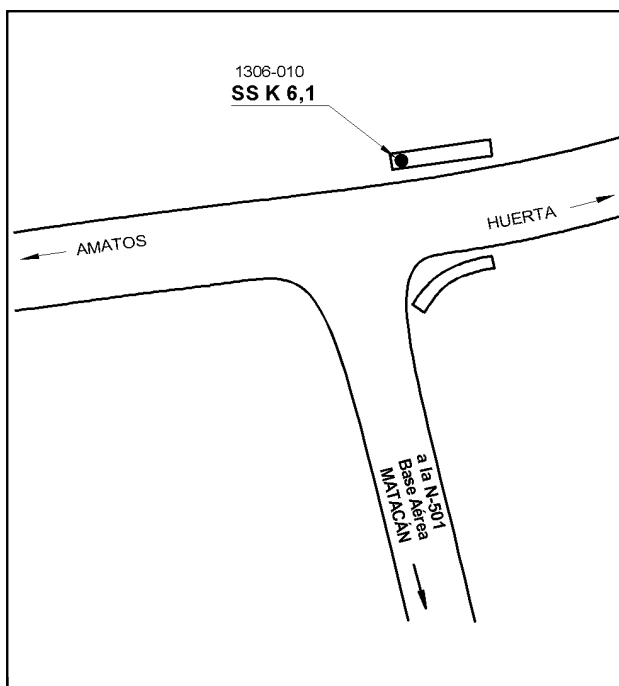
Clavo metálico de cabeza semiesférica incrustado en la Carretera de Huerta a Santa Marta, aproximadamente a 6.150 metros del origen del ramal, sobre el extremo Oeste de la imposta de una alcantarilla; a 0,15 metros del extremo, según croquis. Dista unos 625 m. de la señal número 1306009.
