## Reseña de Señal de Nivelación

**Número:** 1306011  
**Nombre:** SSK 6,9  
**Línea o Ramal:** 1306. Ramal a la Est. Permanente ERGNSS SALA (Salamanca)  
**Municipio:** Villagonzalo de Tormes  
**Provincia:** Salamanca  
**Hoja MTN50:** 479  
**Señal:** Secundaria **En posición:** Vertical  
**Señalizada:** 24 de junio de 2009  
**Nivelada:** 15 de marzo de 2011

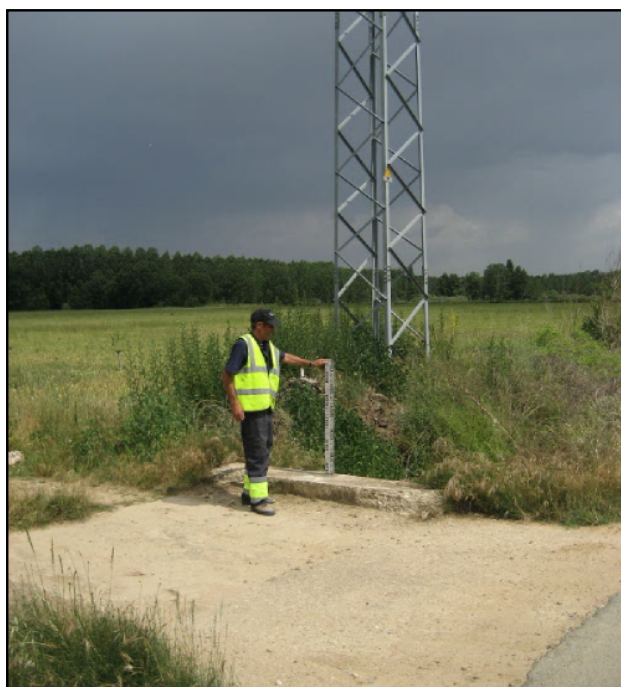
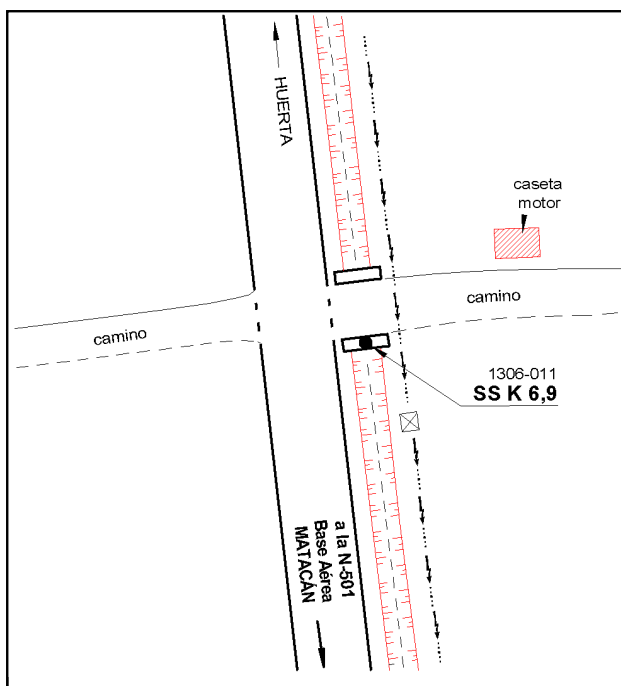
Clavo metálico de cabeza semiesférica incrustado en la Carretera de Huerta a la base aérea Matacán, aproximadamente a 6.950 metros del origen del ramal, sobre el centro de la cara superior de la imposta de una pequeña alcantarilla en el paso de cuneta a una finca, en el extremo Sur del paso, según croquis. Dista unos 800 m. de la señal número 1306010.
