## Reseña de Señal de Nivelación

**Número:** 1307001  
**Nombre:** NAPC687  
**Línea o Ramal:** 1307. Ramal a la Estación de Fuentes de Béjar (abandonada)  
**Municipio:** Fuentes de Béjar  
**Provincia:** Salamanca  
**Hoja MTN50:** 528  
**Señal:** Principal **En posición:** Horizontal  
**Señalizada:** 01 de diciembre de 1975  
**Nivelada:** 01 de enero de 2003

**Número:** 1307002  
**Nombre:** NAPC686  
**Línea o Ramal:** 1307. Ramal a la Estación de Fuentes de Béjar (abandonada)  
**Municipio:** Fuentes de Béjar  
**Provincia:** Salamanca  
**Hoja MTN50:** 528  
**Señal:** Principal **En posición:** Horizontal  
**Señalizada:**  
**Nivelada:** 01 de enero de 2003

**Número:** 1307003  
**Nombre:** NGM326 (f@1307)  
**Línea o Ramal:** 1307. Ramal a la Estación de Fuentes de Béjar (abandonada)  
**Municipio:** Fuentes de Béjar  
**Provincia:** Salamanca  
**Hoja MTN50:** 528  
**Señal:** Principal **En posición:** Vertical  
**Señalizada:** 01 de diciembre de 1975  
**Nivelada:** 01 de enero de 2003

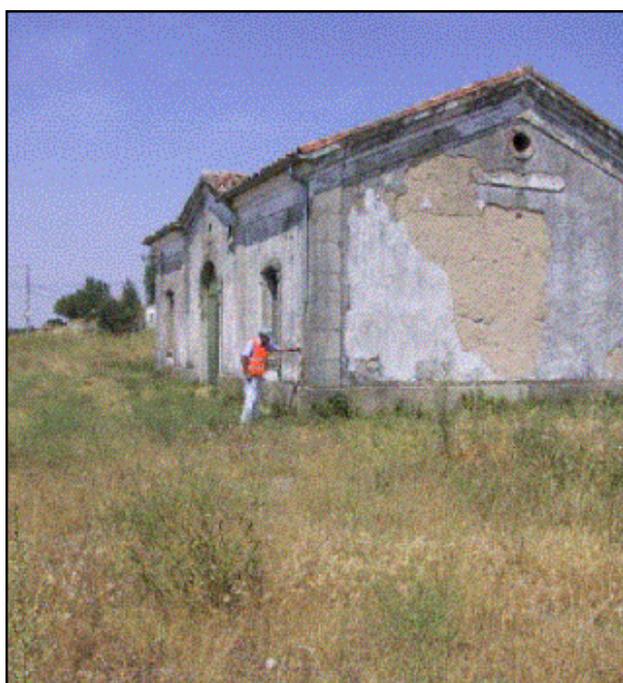
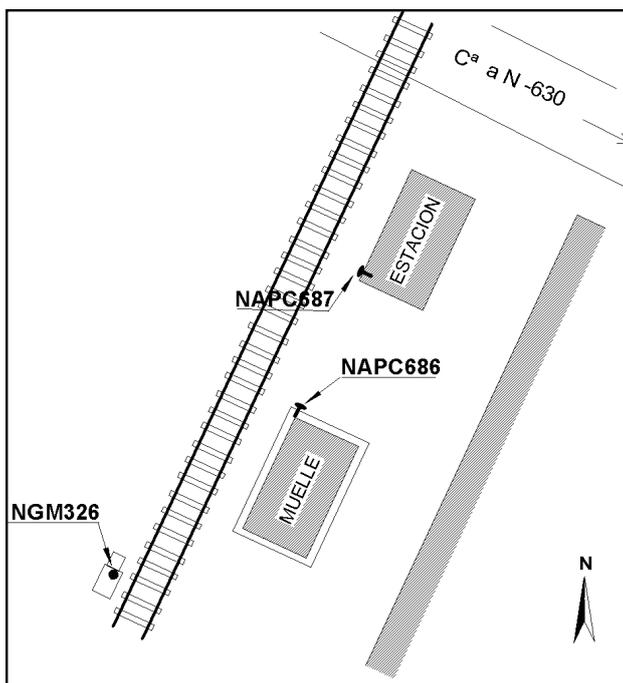
Clavo metálico semiesférico incrustado en el zócalo de piedra de la fachada W del edificio principal de la Estación de Fuentes de Béjar ( abandonada ), a 0,38 m de la esquina SO. y a 0,25 m del suelo.

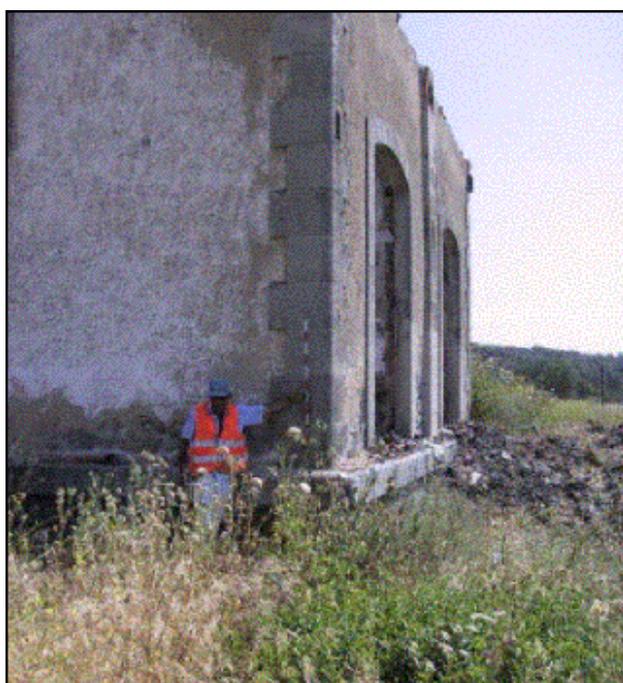
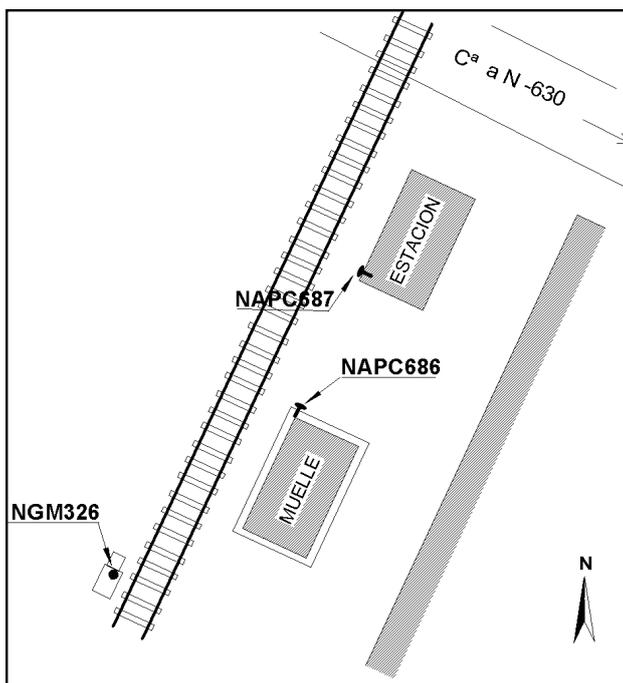
Clavo metálico semiesférico incrustado en la fachada N de la Estación de Fuentes de Béjar ( abandonada), 0,20 m. al E de la esquina NO. y a 1,05 m. del suelo.

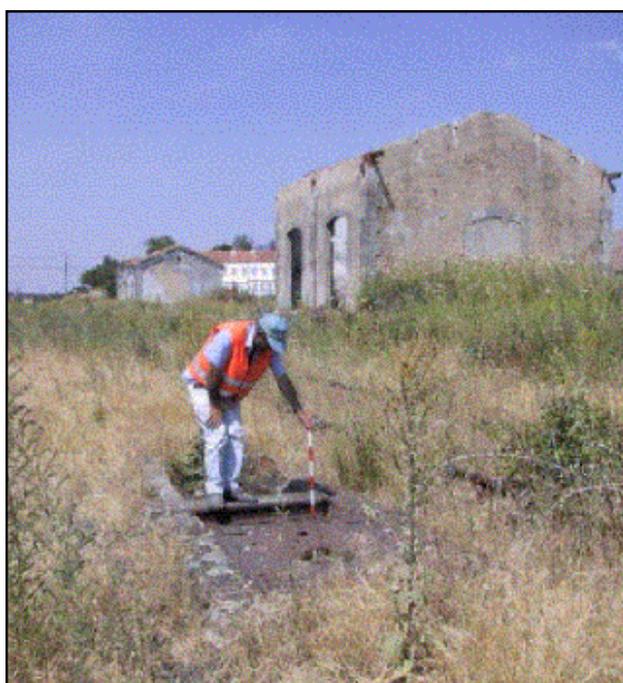
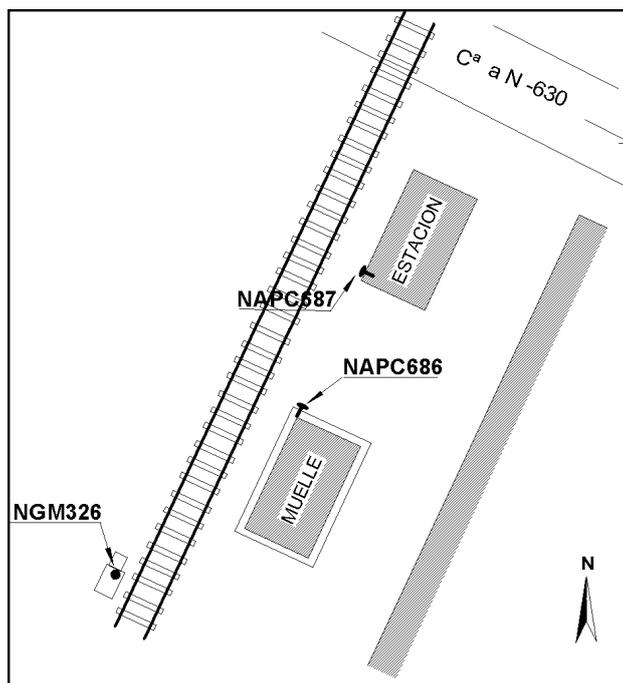
Clavo metálico semiesférico incrustado en la solera de hormigón de un registro de 0,9 m. de profundidad, y 1 m. de lado según croquis y fotografía.
